**VERKEERSVEILIGHEIDSANALYSE
BROMFIETSOVERSTEEKLAATS ANDOORNLAAN
ROTONDE BURG. KEIJZERWEG - VEERWEG
GEMEENTE PAPENDRECHT**

Projectnummer: 2020PAP03
Status: definitief

Veghel, 28 januari 2021

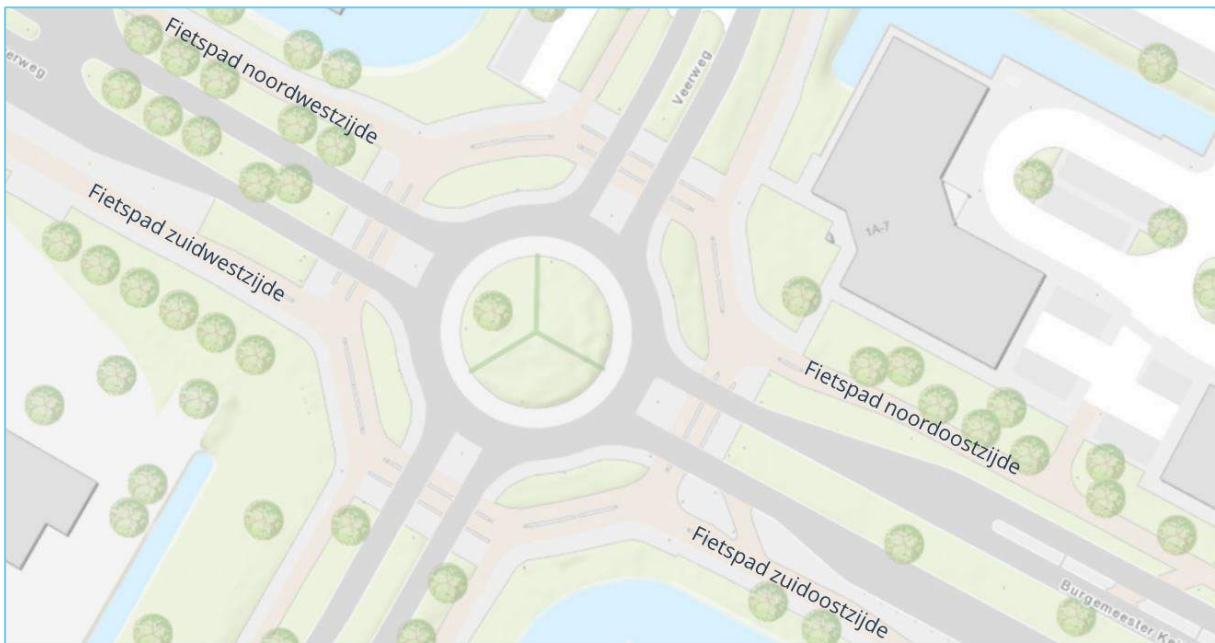
Figuur 12: Locaties fietspadaansluitingen Burgemeester Keizerweg.

Het verminderen van het aantal verschillende fietsbewegingen vereenvoudigd de rijtaak van automobilisten waardoor de verkeersveiligheid toeneemt. Tijdens de verkeersschouw is geconstateerd dat het fietspad aan de zuidwestzijde van de Burgemeester Keizerweg een volwaardig alternatief is voor het fietspad tussen de rotonde en de Onderslag aan de noordwestzijde van de Burgemeester Keizerweg.

Het tweerichtingsfietspad aan de noordoostzijde van de Burgemeester Keizerweg ontsluit de hele zuidzijde van de wijk Wilgendonk voor fietsers. Het parallelle tweerichtingsfietspad aan de zuidzijde van de Burgemeester Keizerweg biedt hier geen volwaardig alternatief omdat de Burgemeester Keizerweg een barrière vormt. Oversteken is alleen mogelijk en gewenst ter hoogte van de rotonde en het kruispunt Burgemeester Keizerweg - Platanenlaan.

Het opheffen van het fietspad aan de noordwestzijde van de Burgemeester Keizerweg maakt het mogelijk om het fietspad op de rotonde uit te voeren in één richtingen met uitzondering van het fietspad wat de Veerweg Zuid kruist. Hier is fietsverkeer in twee richtingen niet te voorkomen met behoud van de overige fietspadaansluitingen.

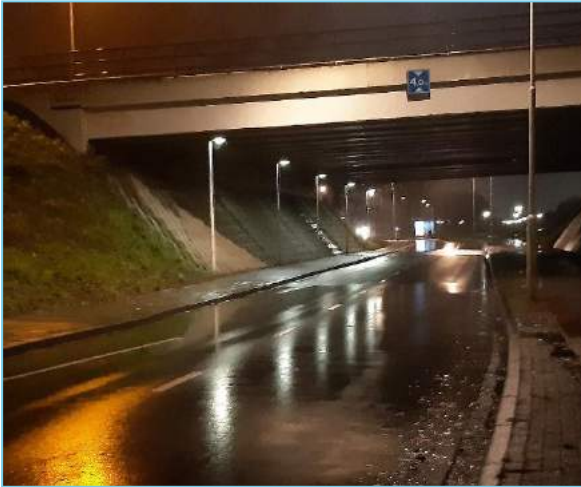
- De bestaande straatverlichting legt meer nadruk op de onderdoorgang van de N3 dan de oversteekplaats, wat de attentiewaarde van de oversteekplaats vermindert.

Figuur 16: Afwijkende verlichtingskleur onderdoorgang N3

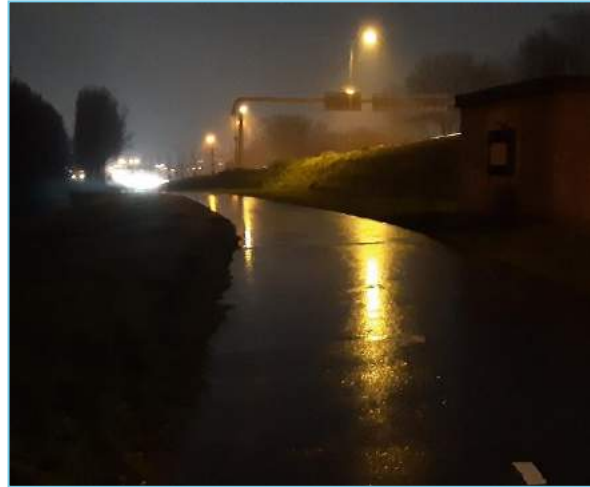
Figuur 17: Onverlicht bromfietspad zuidzijde oversteekplaats.

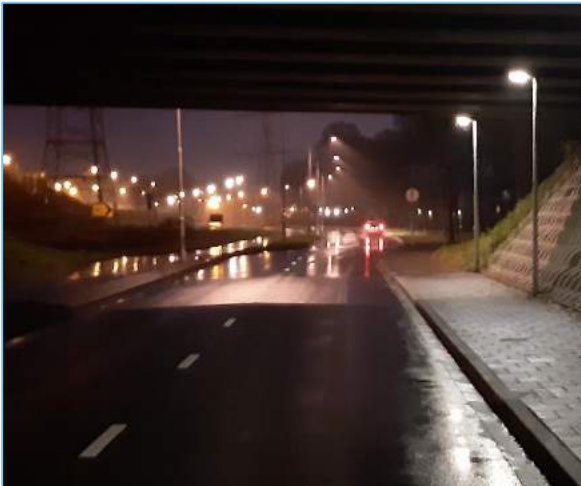
- Het ontbreken van verticale bebakening zorgt voor een beperkte zichtbaarheid van de oversteekplaats bij zowel daglicht als duisternis.
- De naderingssnelheid van (brom)fietzers uit zuidelijke richting is hoog waardoor automobilisten verrast worden door overstekend (brom)fietsverkeer uit zuidelijke richting.

Figuur 18: Beperkte attentiewaarde oversteekplaats.

- Het plaatsen van een (fluoriserend) fietssilhouet voor de oversteekplaats aan beide zijden van de weg.
- De lichtintensiteit van de lichtmast ter hoogte van de oversteekplaats verhogen met een factor 1,5 en wit licht toepassen.
- Een vergelijkbare lichtkleur en -intensiteit in de onderdoorgang van de N3 toepassen als op de rest van het wegvak van de Andoornlaan.

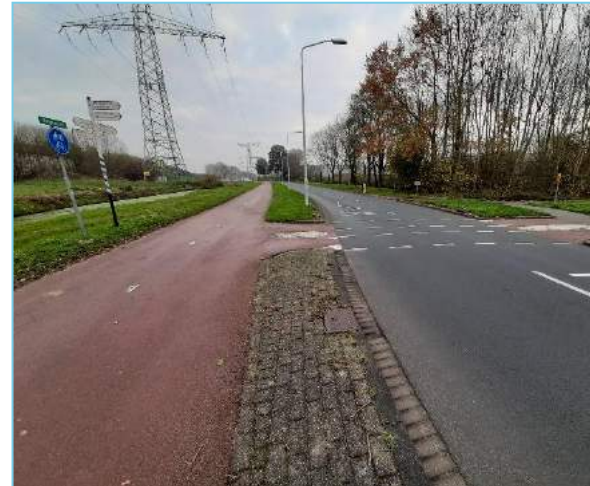
De opstelruimte tussen het fietspad aan de noordzijde en de rijbaan is 1,30 meter. Om het opstellen van een (brom)fietsers mogelijk te maken is een opstelruimte van minimaal 2,50 meter gewenst.

Figuur 19: Beperkte opstelruimte tussen fietspad en rijbaan.

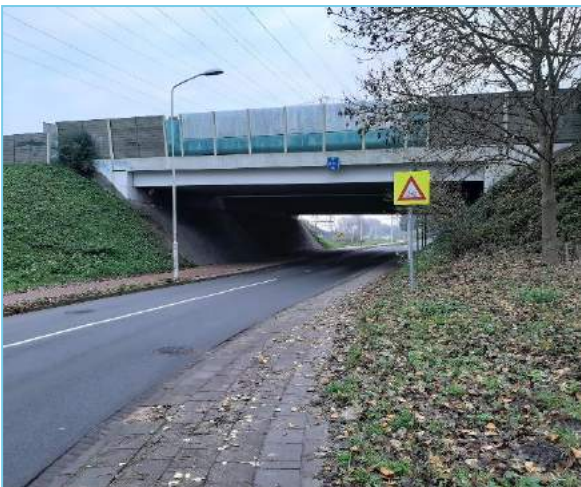
In de bestaande situatie is de oversteeklengte van de oversteekplaats 6,00 meter. In combinatie met een V85 van 58 km/uur is er voor de (brom)fietsers een oprijzicht van ongeveer 150 meter nodig om prettig en veilig over te steken². In de oostelijke richting is er voldoende oprijzicht, in de westelijke richting is het oprijzicht beperkt tot ongeveer 80 meter door het horizontaal alignement van de Andoornlaan. Door het beperkte oprijzicht voelt oversteken voor (brom)fietsers niet prettig en kunnen automobilisten uit westelijke richting verrast worden.

Figuur 20: Beperkt oprij- en stopzicht westzijde oversteekplaats.

- Het verplaatsen van de oversteekplaats in oostelijke richting en het aanleggen van een midden geleider.

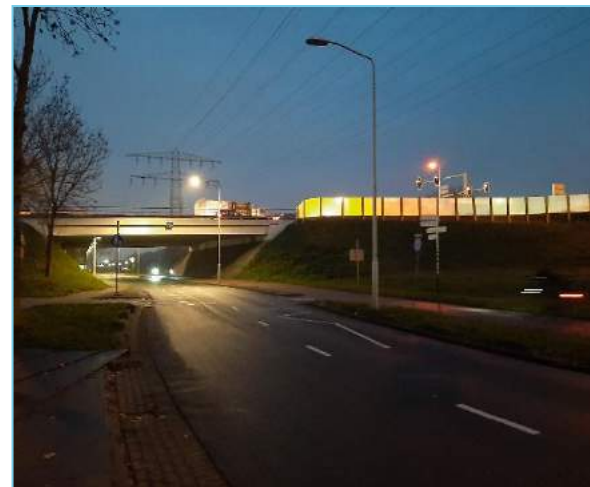
- De lichtmast ter hoogte van de fietsoversteek Andoornlaan was defect gedurende de verkeersschouw.

Figuur 21: Defecte lichtmast ter hoogte van oversteekplaats.

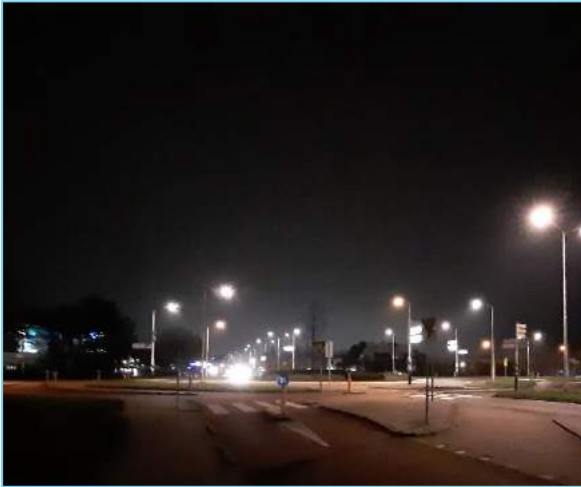
Op het fietspad tussen de verschillende takken van de rotonde is geen solitaire verlichting aanwezig. Door de grotere afstand (8 meter) tot de rijbaan zijn deze delen van het fietspad onvoldoende verlicht. Fietsers op de rotonde zijn bij schemer en duisternis niet goed zichtbaar zodra ze een rotonde aansluiting naderen.

Figuur 35: Beperkte verlichting fietspad tussen rotondetakken.

- Het plaatsen van vier onderborden OB52 onder de verkeersborden D01 op het midden eiland van de rotonde.
- Het plaatsen van vier lichtmasten aan de buitenzijde van het fietspad tussen de rotonde aansluitingen.
- In overleg met middelbare school De Lage Waard en Team Alert een maatwerk actiedag organiseren om de doelgroep scholieren bewust te maken van de verkeerssituatie op en rond de rotonde.
- Het aanhaken bij de campagne van Politie en RPV Drechtsteden waarmee automobilisten extra alert gemaakt worden op de bestaande verkeerssituatie met tweerichtingsfietspaden op de rotonde.
- Het aanbrengen van haaiantanden ter hoogte van het kruisende fietspad op de rotonde.

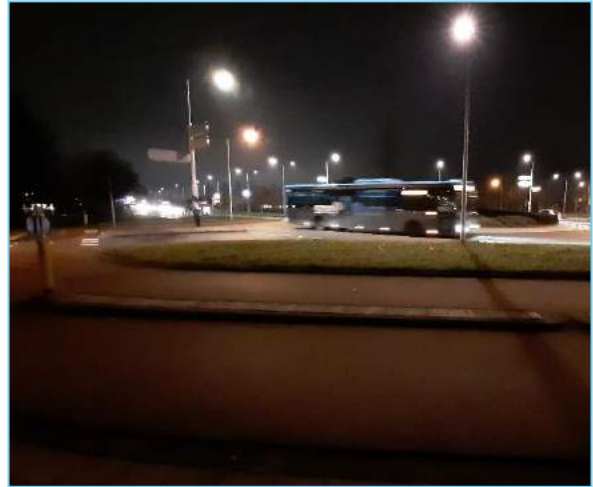
Figuur 36: Beperkte verlichting fietspad tussen rotondetakken.

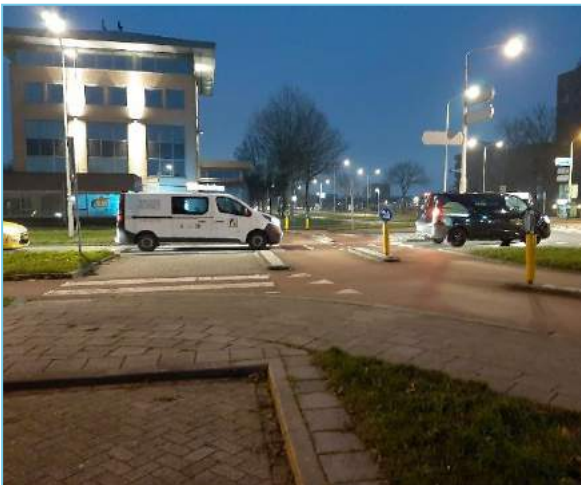
Figuur 37: Opstellend motorvoertuig blokkeert zebraaad.

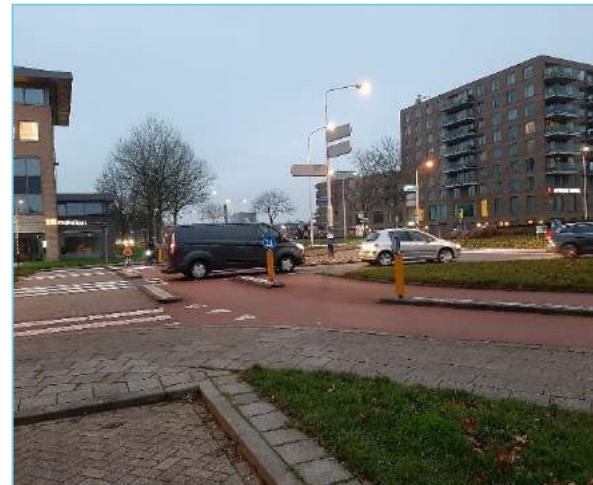
Figuur 38: Opstellend motorvoertuig blokkeert fietspad.

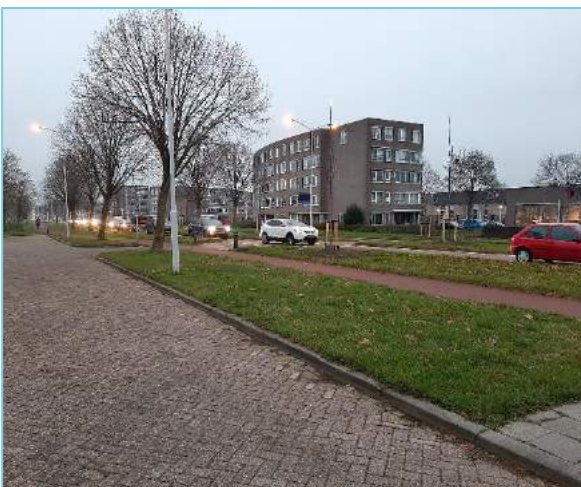
- Er ontstaan geregeld wachtrijen op de aansluitingen van de rotonde. Dit leidt tot meer ongeduld bij automobilisten die bij het oprijden en verlaten van de rotonde daardoor risicovoller gedrag vertonen.
- Motorvoertuigen sluiten vaak volledig aan in de wachtrij en stellen dan op, op het fietspad of de voetgangersoversteekplaats. Dit belemmert de doorgang voor langzaam verkeer.
- Opstellende motorvoertuigen op het fietspad en de voetgangersoversteekplaats belemmeren het zicht voor langzaam verkeer, waardoor overig verkeer niet goed waarneembaar is.
- Fietsende scholieren worden in groepen beter opgemerkt door automobilisten. De bijna ongevallen ontstaan vaak met eenlingen.

Figuur 39: Ontstaan van wachtrijen richting rotonde.

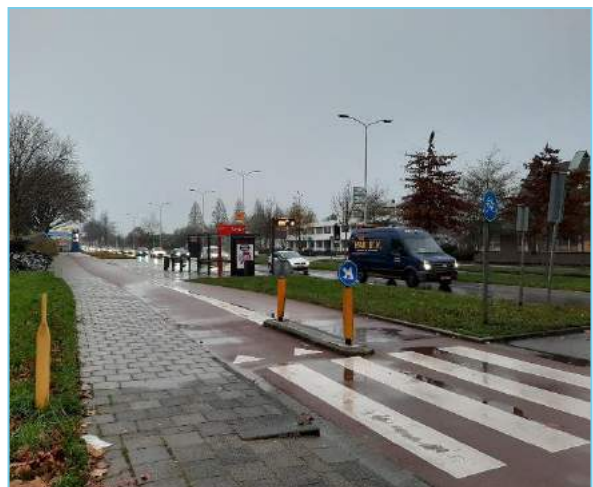
Figuur 40: Ontstaan wachtrijen richting rotonde.

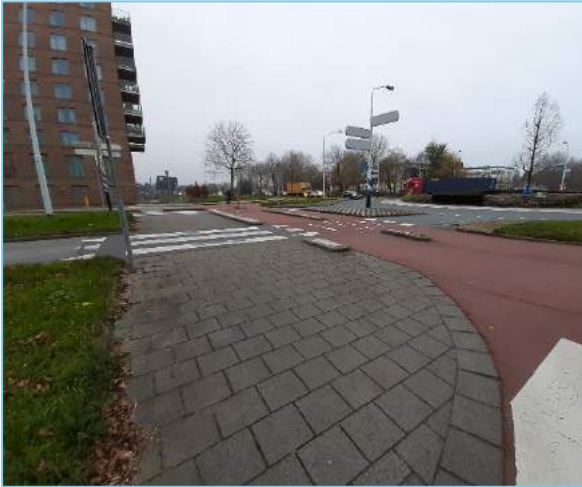
Gemotoriseerd verkeer kruist een voetgangersoversteekplaats en fietspad in twee rijrichtingen voordat de rotonde opgereden kan worden. De oversteeklengte voor gemotoriseerd verkeer is in de bestaande situatie ruim 11 meter. De opstelplaats van een tweede wachtend motorvoertuig is daardoor bij iedere aansluiting 16 meter van de rotonde verwijderd. Door deze afstand tot de rotonde is het oprijden bij hiaten niet goed in te schatten. Dit heeft een negatieve invloed op capaciteit van de rotonde en vergroot de kans op risicovoller rijgedrag.

Figuur 41: Grote oversteeklengte over zebra- en fietspad.

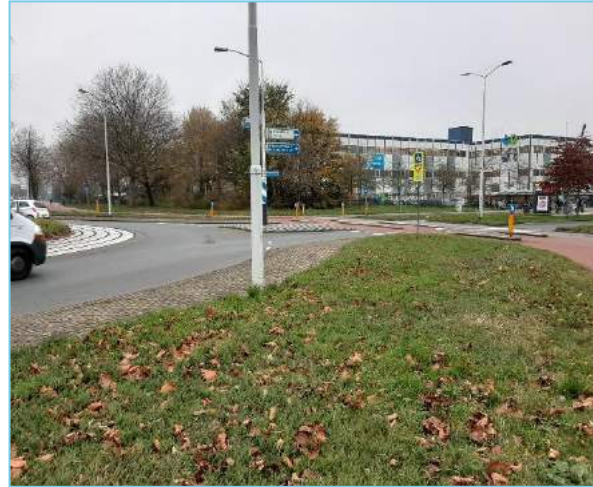
Bij fietspaden in de voorrang is het horizontaal alignment van het fietspad gelijk aan de rijbaan op de rotonde. De afstand tussen het fietspad en de rijbaan is bij voorkeur 5 meter. Het fietspad is daardoor onderdeel van de rijbaan en daarnaast is er voldoende opstelruimte tussen het fietspad en de rotonde voor gemotoriseerd verkeer. In de bestaande situatie varieert deze afstand tussen de 5,5 meter en 8 meter doordat het horizontaal alignment niet gelijk is aan dat van de rijbaan. Dit beperkt het zicht op kruisende fietsers.

Figuur 42: Grote afstand tussen rijbaan en fietspad.

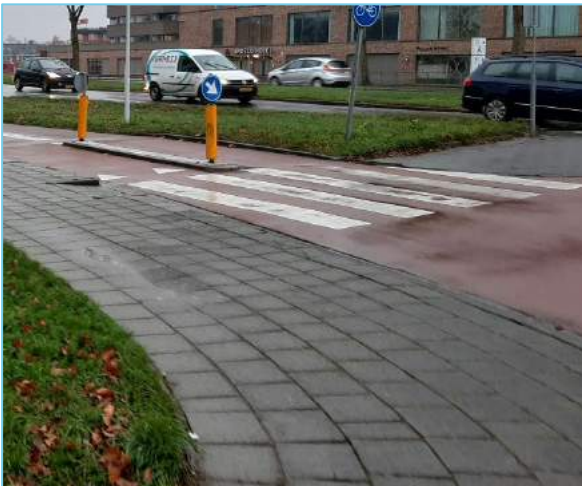
Op de aansluitingen van fietspaden op de rotonde zijn haaiantanden niet consequent toegepast. Dit leidt mogelijk tot een onduidelijke voorrangssituatie. Daarnaast is er zebra-markering aanwezig op de kruisende fietspaden. Het is gewenst om conform het ontwerp-principe in figuur 8 haaiantanden toe te passen op toeleidende fietspaden ter hoogte van de rotonde. De overige toegepaste markering is correct en draagt bij aan een goede attentiewaarde van de plaats waar het fietspad de rijbaan kruist.

Figuur 43: Toepassing zebra-markering i.c.m. haaiantanden.

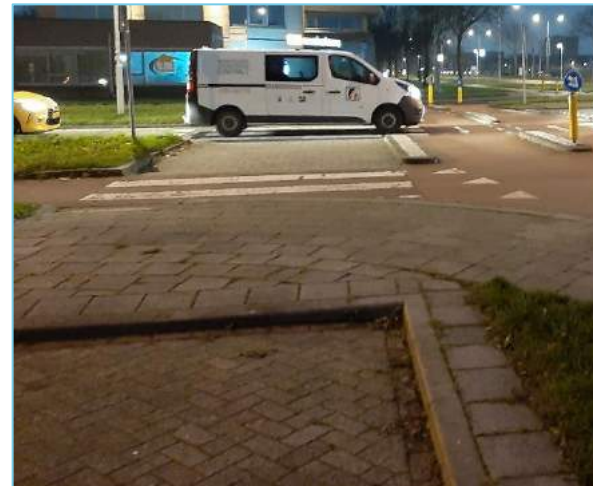
Figuur 44: Toepassing zebra-markering i.c.m. haaiantanden.
