| Onderwerp | Verbeteringen rotonde<br>Burgemeester Keijzerweg<br>- Veerweg |

Bijlage 1: Bevindingen politie rotonde Burgemeester Keijzerweg - Veerweg

Onderwerp Rotonde Veerweg / Burgemeester Keizerweg Papendrecht.

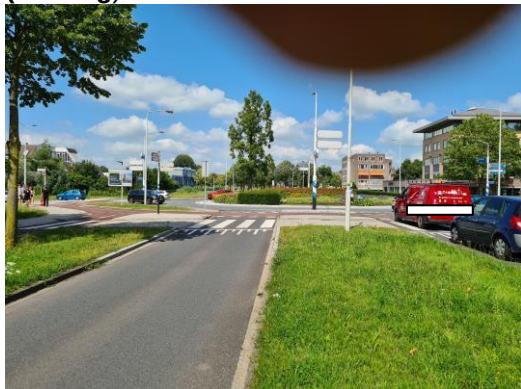
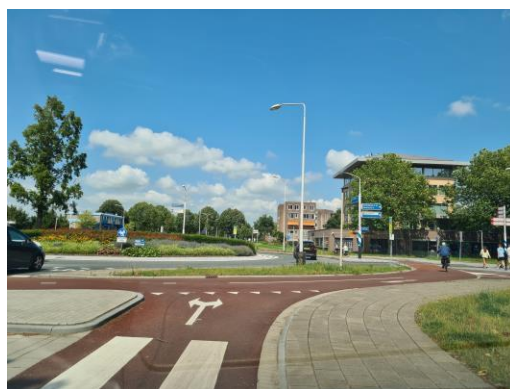
**Deel rotonde Veerweg met zicht in de richting van de Witte Brug? Burgemeester Keizerweg. (BK weg)**

De weg is uitgevoerd in zwart asfalt (DAB) en de geldende maximumsnelheid is 50 km/h. Er zijn 2 rijstroken die van elkaar gescheiden zijn met een verbrede groenstrook als middenberm.

Het rijgedeelte bestemd voor gemotoriseerd verkeer is uitgevoerd met twee rijstroken, 1 naar de rotonde gaand en 1 afgaand van de rotonde in de richting van de Meent. Naast deze rijstroken zijn vrij liggende fietspaden (rood gekleurd asfalt), eveneens van de rijstroken gescheiden met een verbrede groenstrook. Fietsverkeer gaande in de richting van de BK weg, komende uit de richting van de Meent, komen op de rotonde uit op een verplicht fietspad (bord G11 R.V.V. 1990) bestemd voor fietsverkeer in twee richtingen. Fietsverkeer heeft op de rotonde voorrang.

Kort voor de rotonde is een voetgangersoversteekplaats (VOP) op de rijstroken en een fietspad oversteekplaats aangelegd. Voor de VOP op de Veerweg, voor verkeer gaande in de richting van de BK weg is zogenaamde piano -striping op een lichte verhoging van het wegdek aangebracht. Verkeer dat de rotonde nadert wordt door bord B6 (R.V.V. 1990) gewaarschuwd dat zij kruisend verkeer voorrang dienen te verlenen.

Na de VOP en kort voor het fietspad zijn haaiantanden op de weg aangebracht met daarachter een blokmarkering. (art. 80 R.V.V 1990) Middels bord L2 (R.V.V. 1990) wordt aangegeven dat zij een VOP naderen.

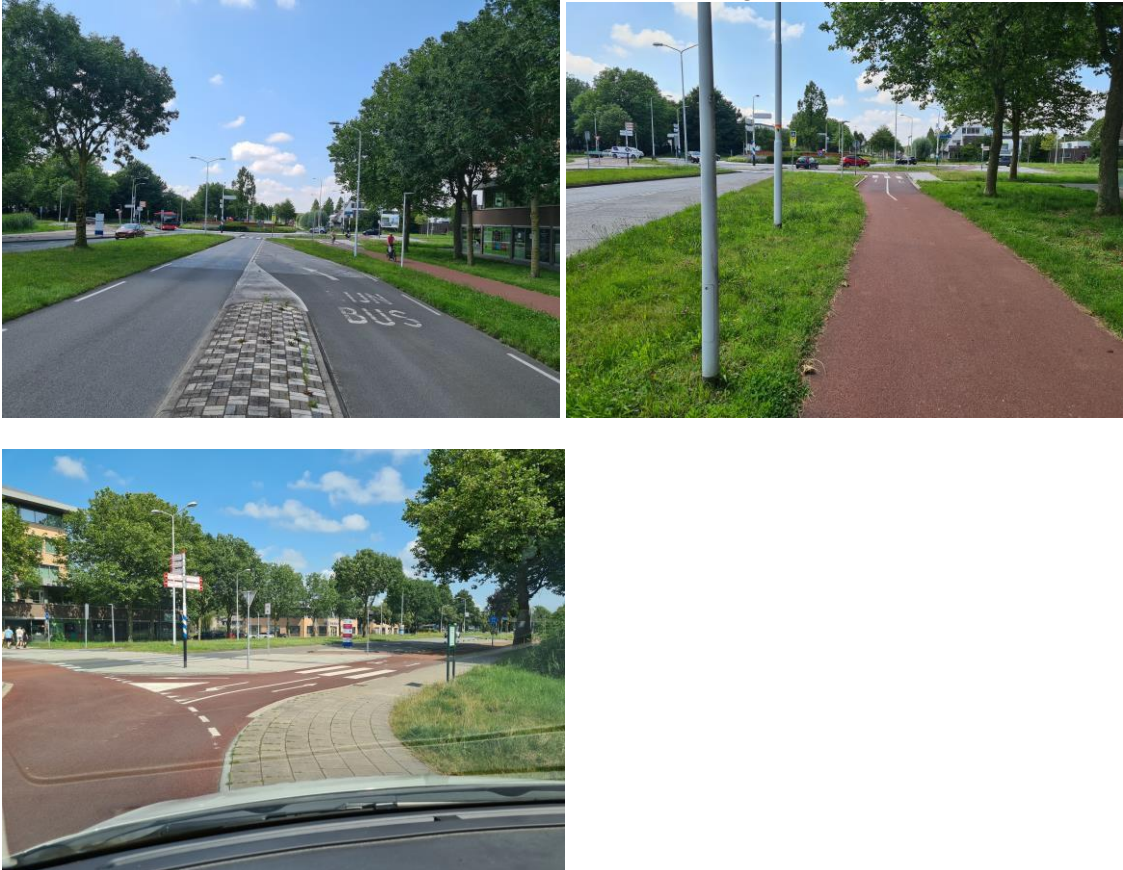
**Foto's rotonde op de BK weg in de richting van de Veerweg / Molenwijk**

Kort voor de rotonde komt een bus -strook samen op de rijstrook voor verkeer gaande in de richting van de rotonde.

Naast beide rijstroken, afgaand van de rotonde gaande naar de rotonde is een door een groenstrook gescheiden fietspad gelegen bestemd voor fietsverkeer in beide richtingen. Fiets en bromfiets verkeer dat aan de zijde van het zwembad rijdt in de richting van de rotonde kan hier kiezen uit twee rijrichtingen.

Op het wegdek voor gemotoriseerd verkeer is een VOP aangebracht met direct daarachter een fietspad welke aan weerszijde is gemarkeerd met een blokmarkering. Achter het fietspad zijn haaiantanden op de weg aangebracht, Het fietspad is uitgevoerd met rood asfalt.

Bestuurder die de rotonde naderen dienen rekening te houden met fietsverkeer dat van links komt. Het fietspad op dit deel van de rotonde is bestemd voor fietsverkeer in 1 richting. Fietsverkeer dat evenredig rijdt in de richting van de rotonde wordt met een pijlverwijzing naar rechts verwezen en dienen ingevolge bord D01 van het R.V.V. 1990 de rijrichting van de rotonde te volgen.

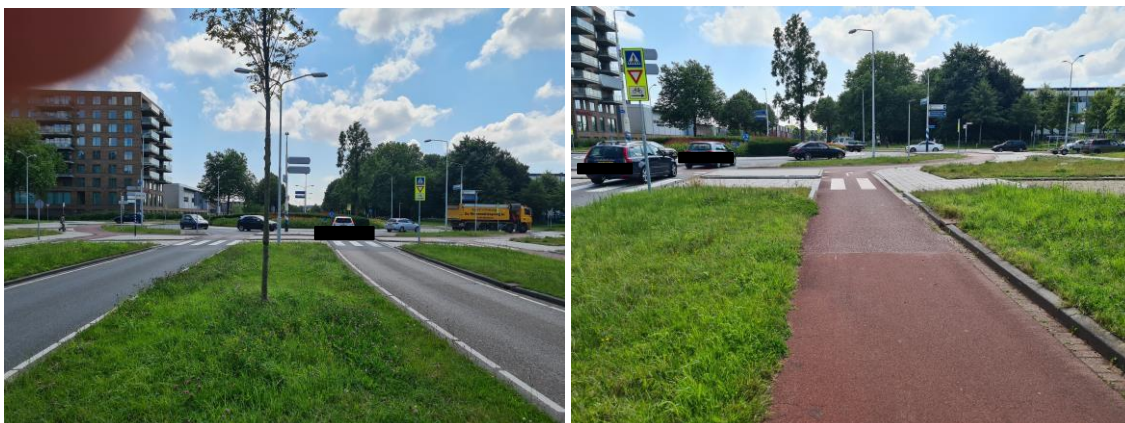
**Foto's rotonde BK weg in de richting van de Meent en komende uit de richting Witte Brug.**

Dit deel van de BK weg bestaat uit twee rijlopers welke fysiek van elkaar gescheiden zijn middels een verbrede groenstrook.

Naast beide rijstroken, afgaand van de rotonde gaande naar de rotonde is een door een groenstrook gescheiden fietspad gelegen bestemd voor fietsverkeer in 1 richting.

Op het wegdek voor gemotoriseerd verkeer, in de richting van de rotonde, is een VOP aangebracht met direct daarachter een fietspad welke aan weerszijde is gemarkeerd met een blokmarkering.

Het fietspad is uitgevoerd met rood asfalt. Tussen de blokmarkering en de VOP zijn haaiantanden op het wegdek aangebracht. Verkeer dat de rotonde nadert dient hier rekening te houden met van links komende fietsers die voorrang hebben. Het fietspad op dit deel van de rotonde is in één richting. Aan de rechterzijde van de weg, voor de rotonde, zijn bord B6, L2, en bord OB501r aangebracht op 1 buispaal in 1 rechthoekig geel fluorescerend bord op de rijrichting dat de rotonde nadert vanuit de richting Witte Brug.

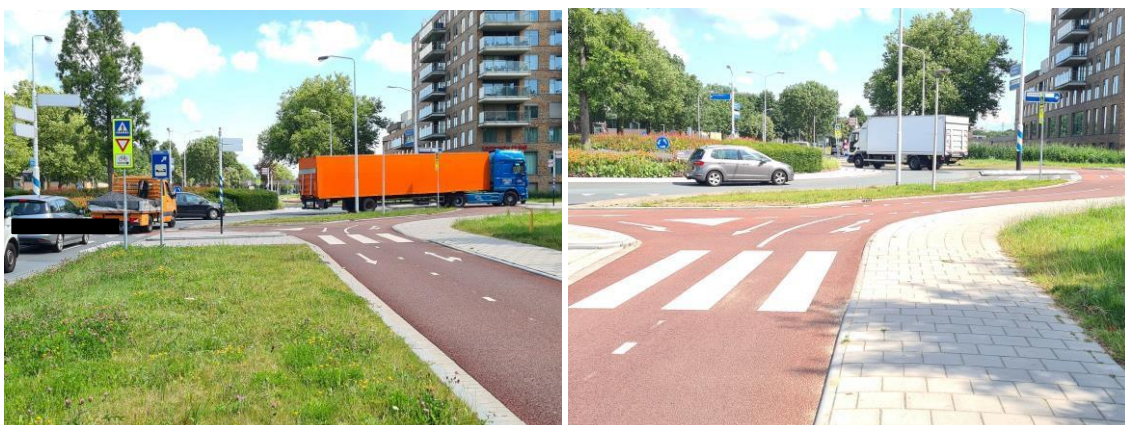
**Foto's rotonde BK weg in de richting van de N3 en komende uit de richting van winkelcentrum West-Polder.**

Op dit deel van de rotonde zijn twee rijlopers welke fysiek van het elkaar gescheiden zijn.

Naast de rijloper voor verkeer in de richting van de N3 is een fietspad gelegen bestemd voor fietsverkeer in twee richtingen. Dit fietspad is middels een brede groenstrook van de rijbaan voor gemotoriseerd verkeer gescheiden.

Verkeer dat de rotonde nadert heeft vlak voor de rotonde een VOP met een daarachter gelegen fietsoversteekplaats. Achter de VOP zijn haaiantanden op het wegdek aangebracht. Aan beide zijdes van het fietspad is een blokmarkering aangebracht op het wegdek. Hier komt fietsverkeer uit de richting van de Witte Brug en uit de richting N3 samen. Gemotoriseerd verkeer dient hier rekening te houden met kruisend fietsverkeer uit de richting Witte Brug. Fietser, komende uit de richting van het winkelcentrum West-Polder (W.C W-P) en de rotonde op willen rijden, dienen hier voorrang te verlenen aan fiets verkeer dat uit de richting van de witte brug komt. Fietsverkeer uit de richting van de Witte brug en uit de richting van de N3 die richting het winkelcentrum West-Polder willen rijden, komen hier samen. (Links en rechts afslaand verkeer.) Aan de zijde van de Poldermolen is geen fietspad gelegen maar is een trottoir gelegen. Gemotoriseerd verkeer dat vanaf de rotonde in de richting van W.C W-P wil rijden moet hier voorrang verlenen aan de voor hen van rechts komende fietsers. Het fietspad op dit deel is bestemd voor fietsverkeer in 1 richting. Aan de rechterzijde van de weg, voor de rotonde, zijn bord B6, L2, en bord OB501r aangebracht op 1 buispaal in 1 rechthoekig geel fluorescerend bord op de rijrichting dat de rotonde nadert vanuit de richting Witte Brug. Op de rotonde staat bord D01 van het R.V.V 1990 dat de verplichte rijrichting aangeeft.

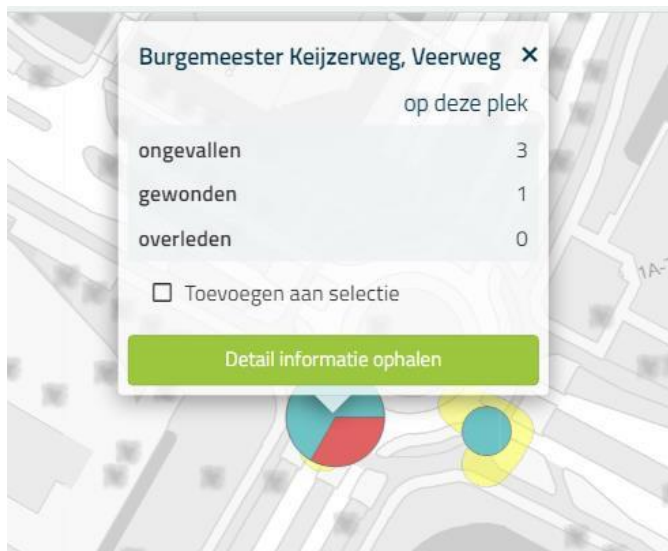
Eerste deel van de rotonde kruising met de Veerweg / Burgemeester Keizerweg.

Het ongeval heeft op deze locatie plaatsgevonden op dinsdag 26 september 2023 9:37. Dit ongeval is afgehandeld.

Bij bovenstaand ongeval reed de personenauto over de rotonde en wilde de Veerweg oprijden. Hierbij zag hij de fietser over het hoofd. Fietser was ten val gekomen en had lichte verwondingen. Er is niet vermeld vanuit welke richting de fiets kwam rijden.

Op bovenstaande aanrijding reed de personenauto op de rotonde en was voornemens de Veerweg op te rijden in de richting van de Meent. Personeneauto had volgens zijn eigen verklaring eerst geremd voor een passerende scooter en bij optrekken zag hij de van rechts komende fietser over het hoofd en botste tegen de linkerzijde van de fietser.

Op bovenstaande aanrijding reed de personenauto op de rotonde en was voornemens om rechts af te slaan in de richting van de Veerweg / Meent. Personenauto had volgens de verklaring eerst een fietser van rechts voorrang verleend en bij optrekken zag de bestuurder voor hem van links komende fietser over het hoofd waardoor een aanrijding was ontstaan. Bestuurder fiets was licht gewond geraakt.

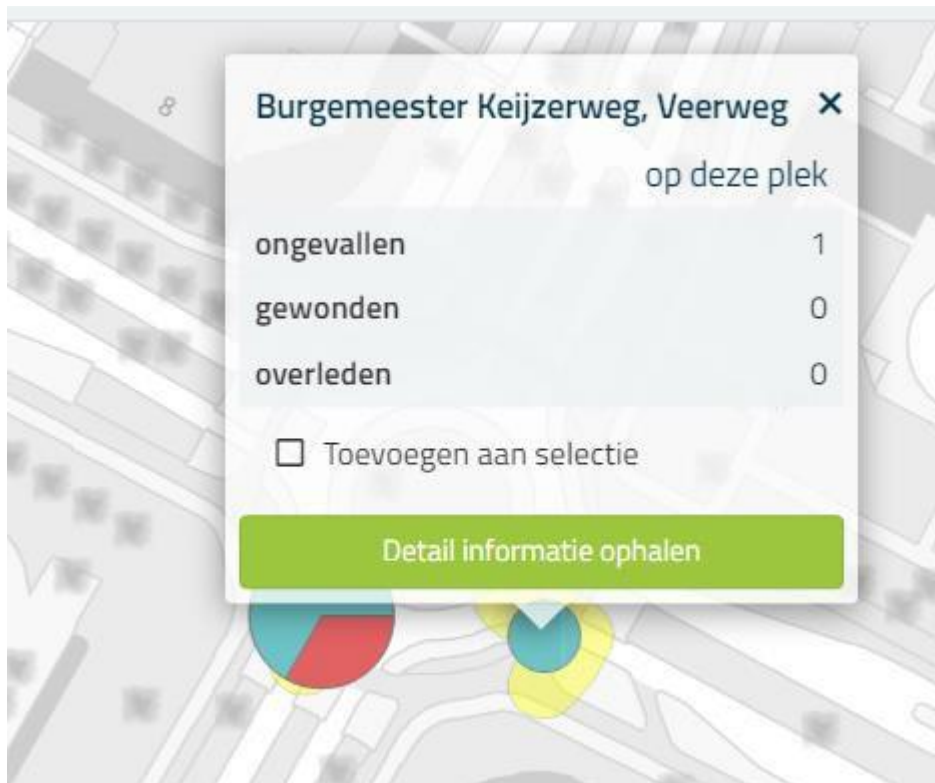
Tweede deel kruising rotonde met de Burgemeester Keizerweg.

Het ongeval heeft op deze locatie plaatsgevonden op donderdag 16 november 2023 16:00. Dit ongeval is afgehandeld.

Bovenstaande ongeval is niet in de politiesystemen geregistreerd.  
Er zijn geen verdere gegevens bekend.

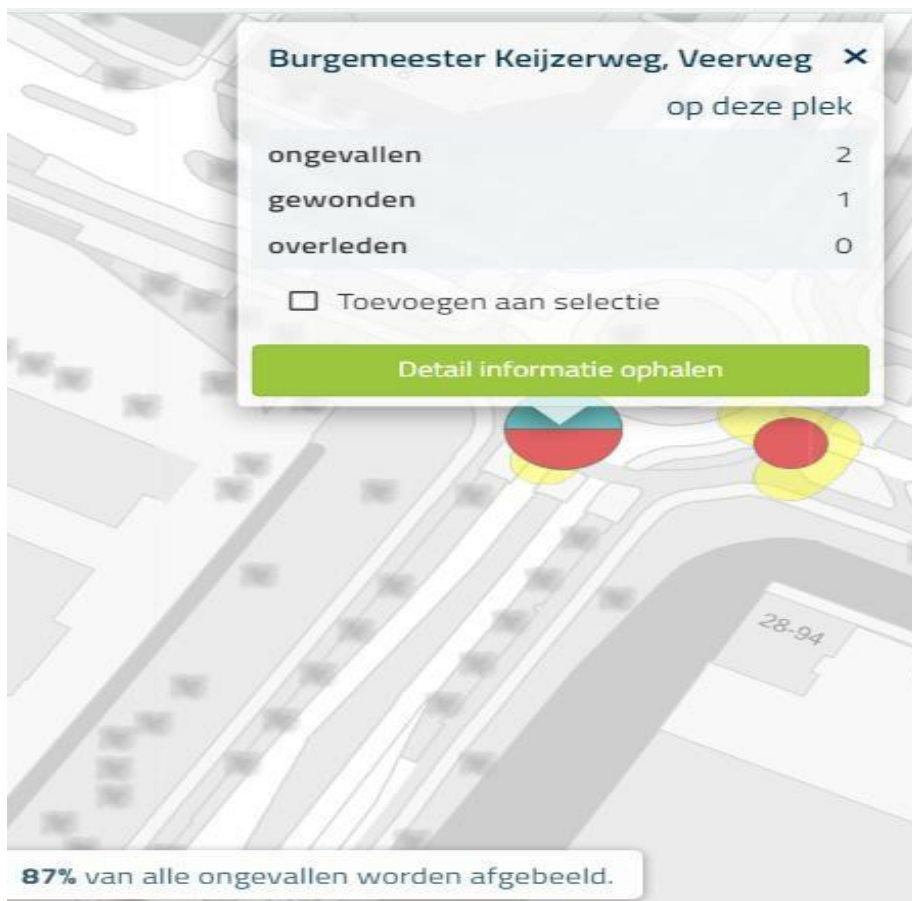
Het ongeval heeft op deze locatie plaatsgevonden op vrijdag 31 mei 2024 8:43. Dit ongeval is in behandeling.

Op bovenstaande aanrijding reed de personenauto op de rotonde en was voornemens om rechts af te slaan in de richting van de Veerweg / Meent.

De personenauto verleende geen voorrang aan de voor hem van rechts komend fietser. Bestuurder verklaard dat hij de fietser over het hoofd gezien heeft.

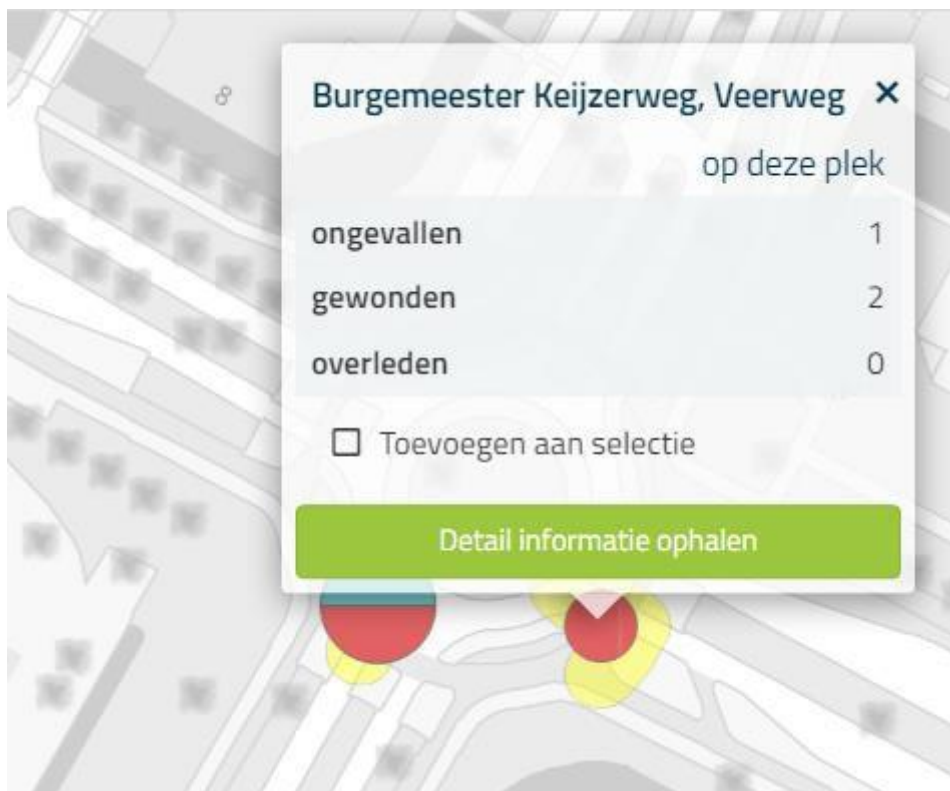
Het ongeval heeft op deze locatie plaatsgevonden op zondag 2 juni 2024 0:27. Dit ongeval is in behandeling.

Bovenstaand ongeval is verkeerd ingevoerd en betreft een ongeval tussen weggebruikers op het fiets/bromfietspad. Voertuigen reden elkaar tegemoet en kwamen met elkaar in botsing.
