VERKENNEND BODEMONDERZOEK

BOSCH 89 PAPENDRECHT

MEI 2023

opdrachtgever	Van den Heuvel Ontwikkeling & Beheer BV Lekdijk 44 2967 GB Langerak
Projectnummer	23-2030
versie:	1
datum:	1 mei 2023

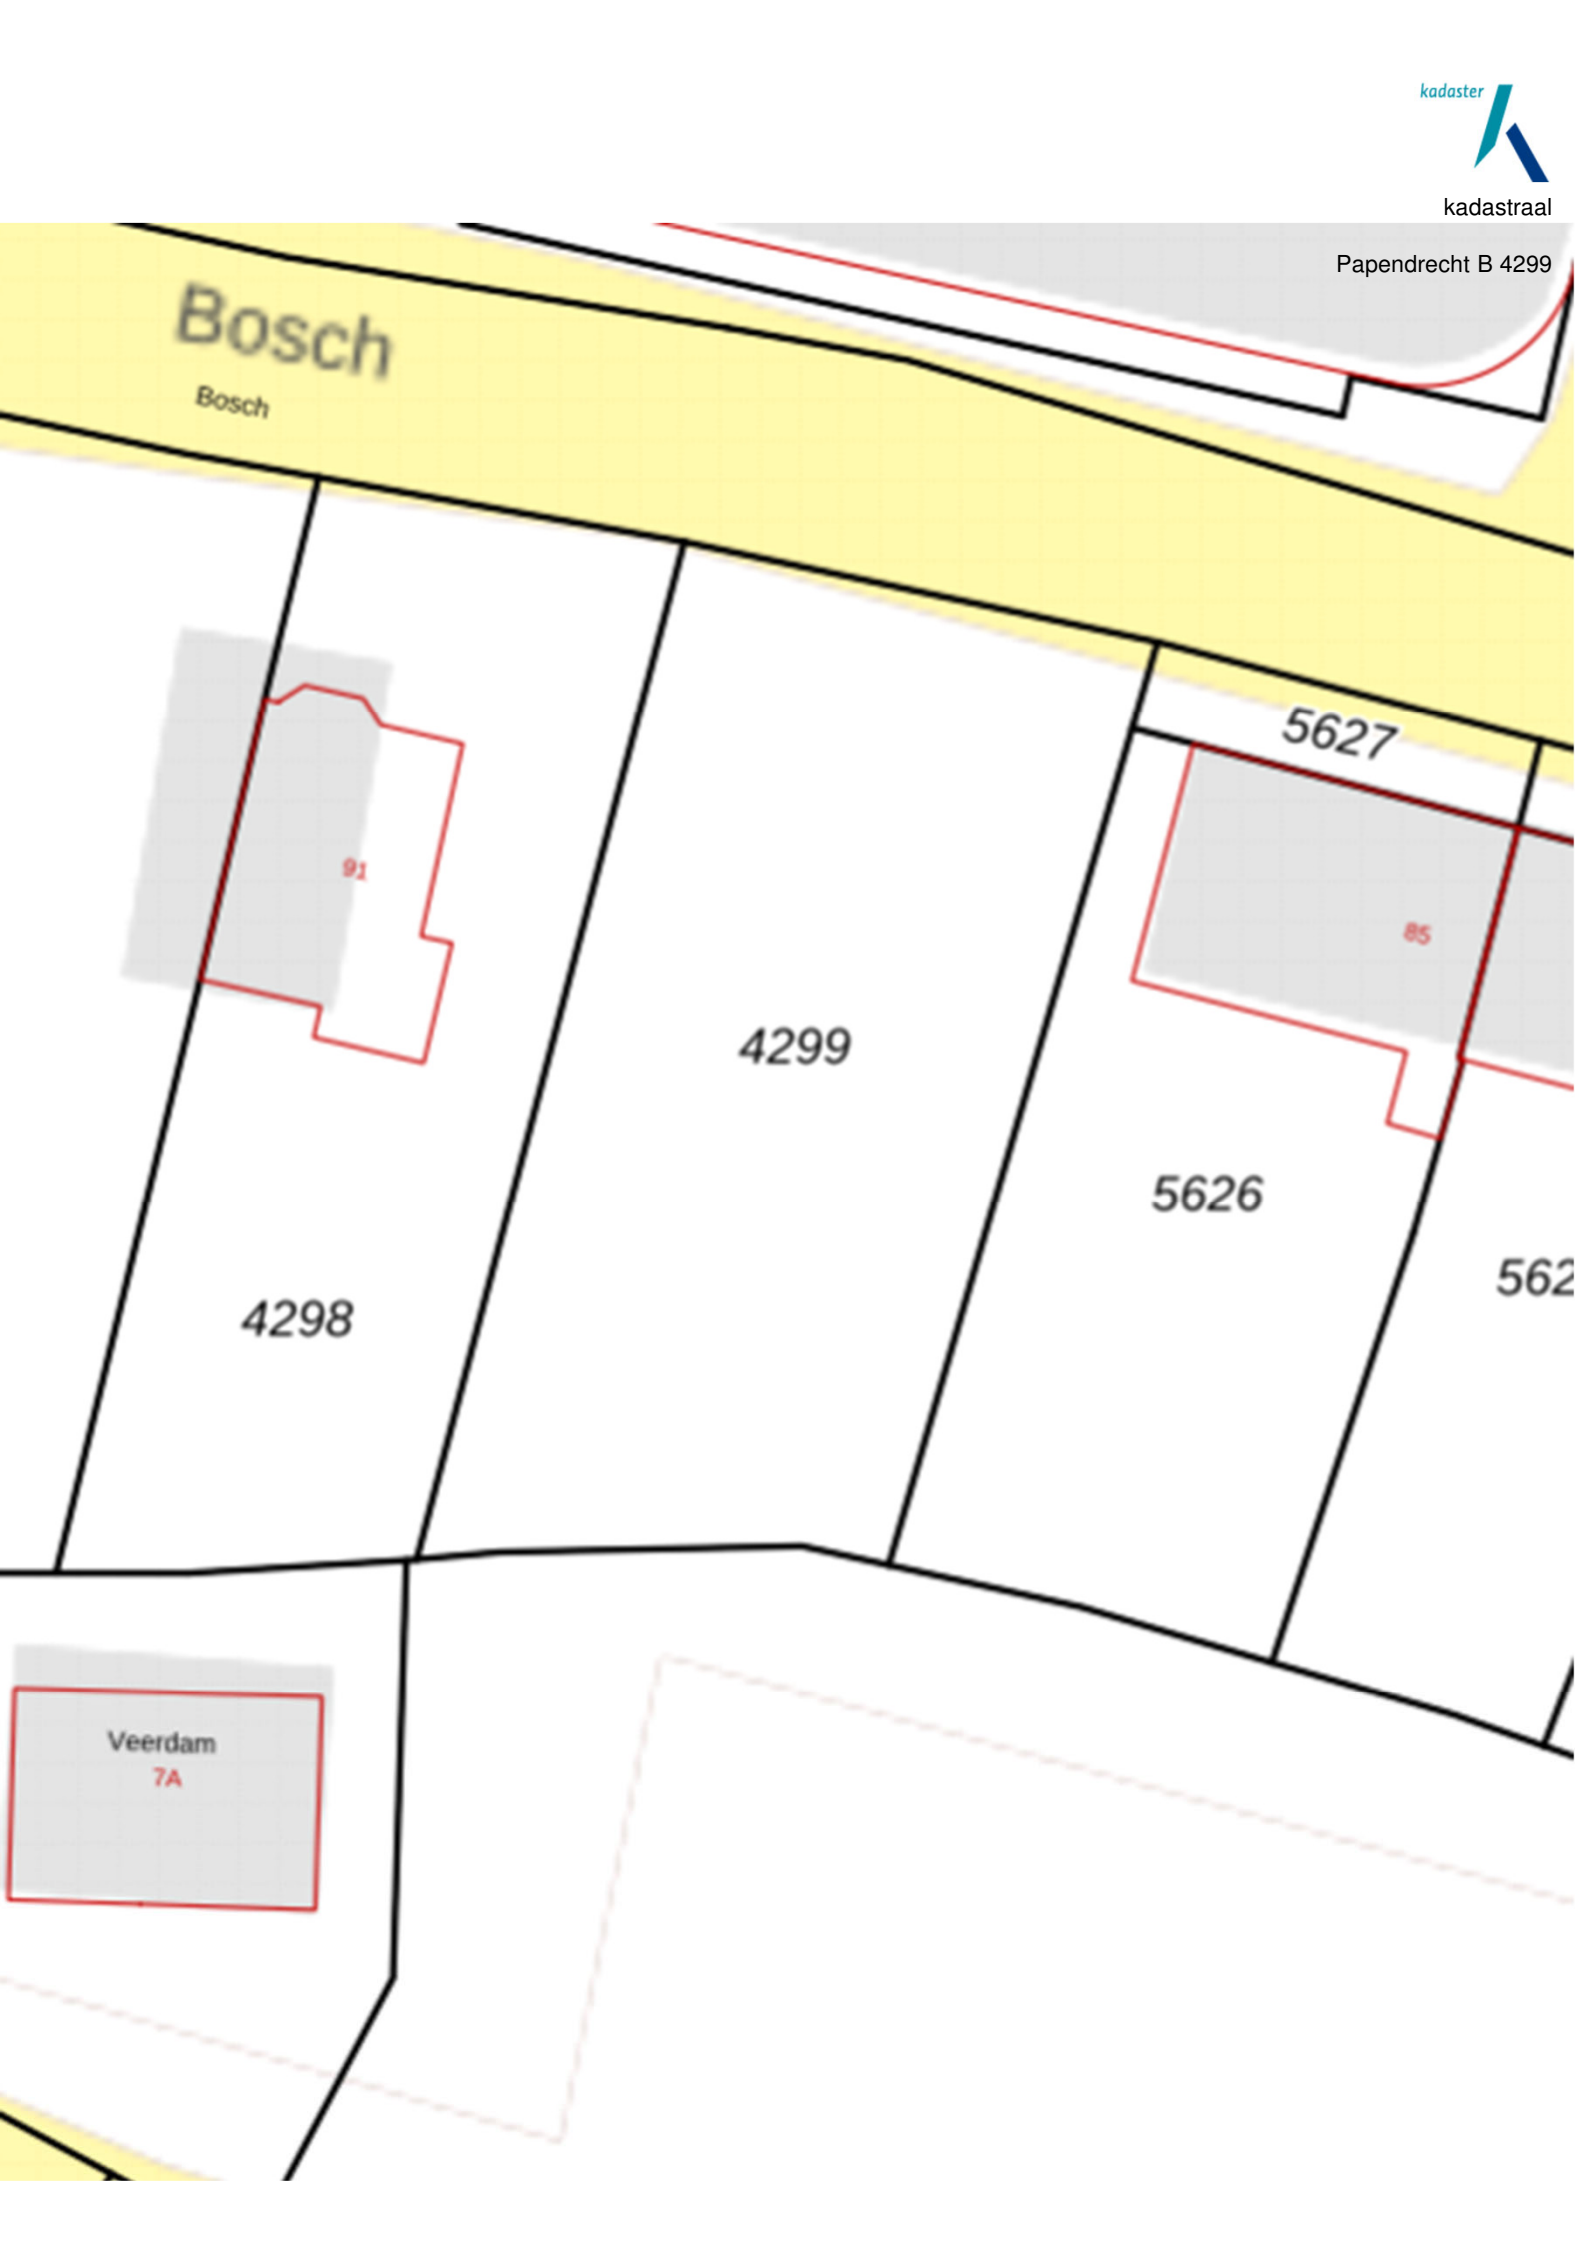
Kavelpaspoort perceel Bosch 89

Aanleiding voor het onderzoek is de voorgenomen herontwikkeling van het terrein. Er mag een woning worden gebouwd met een oppervlak van 8 bij 15 meter, 120 m². Een schets met de bouwvlek is opgenomen in bijlage D1.

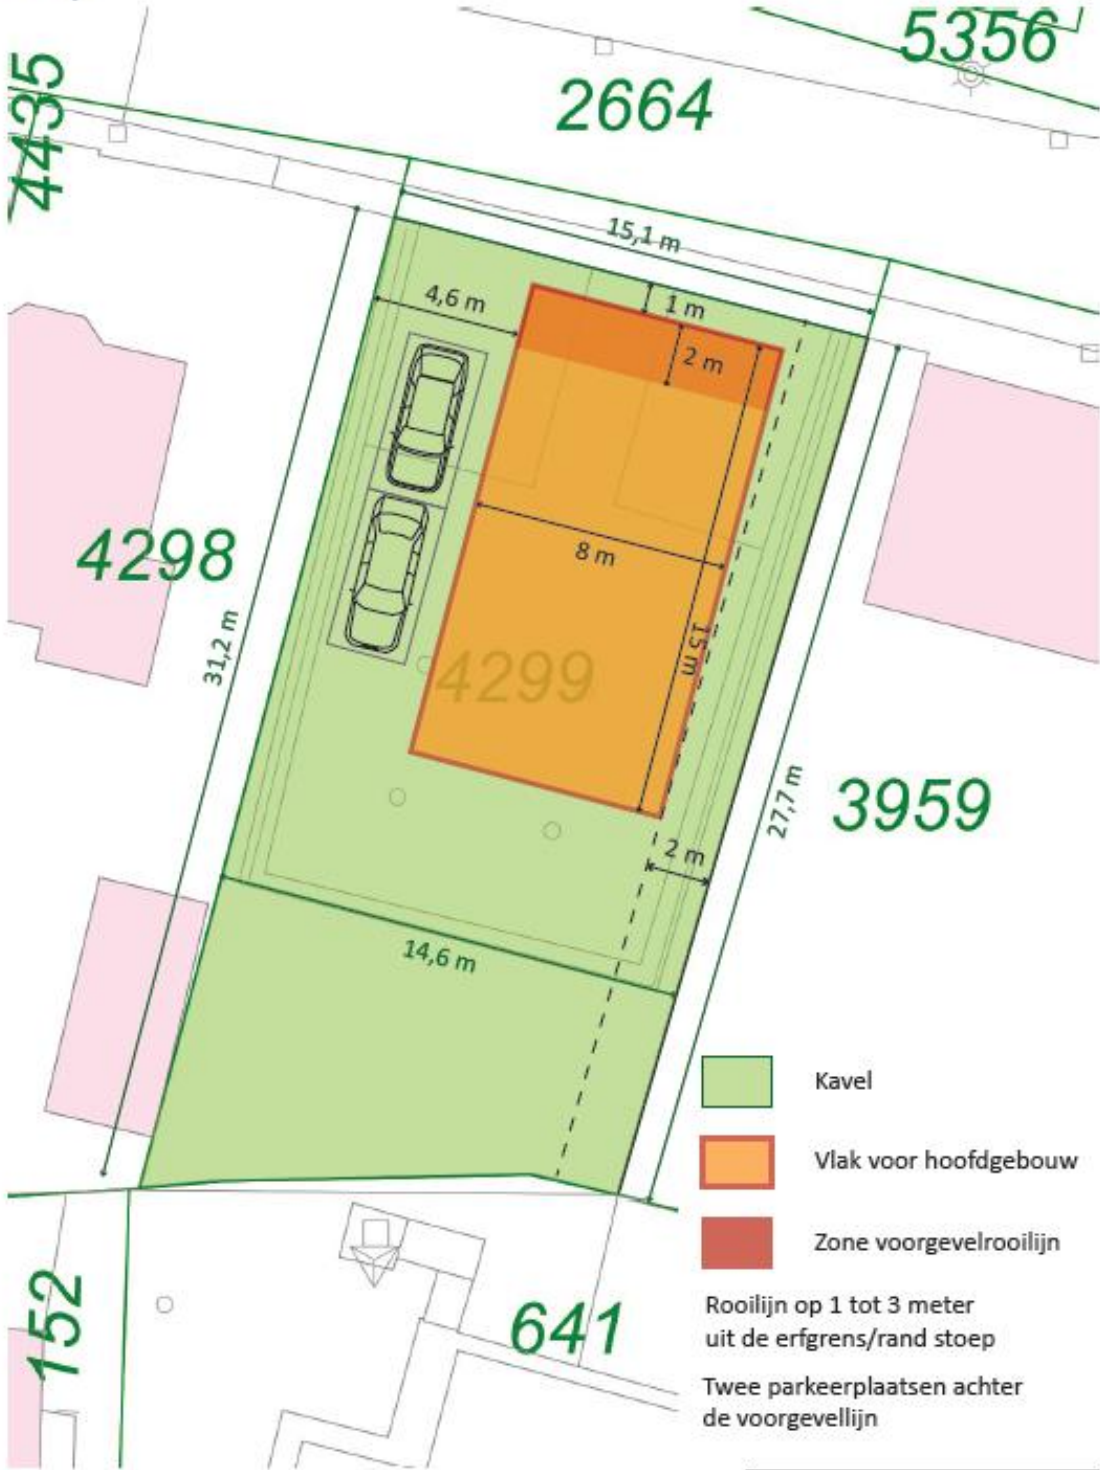
-   Kavel
-   Vlak voor hoofdbouww
-   Zone voorgevelrooilijn

Rooilijn op 1 tot 3 meter uit de erfgrans/rand stoep
Twee parkeerplaatsen achter de voorgevellijn

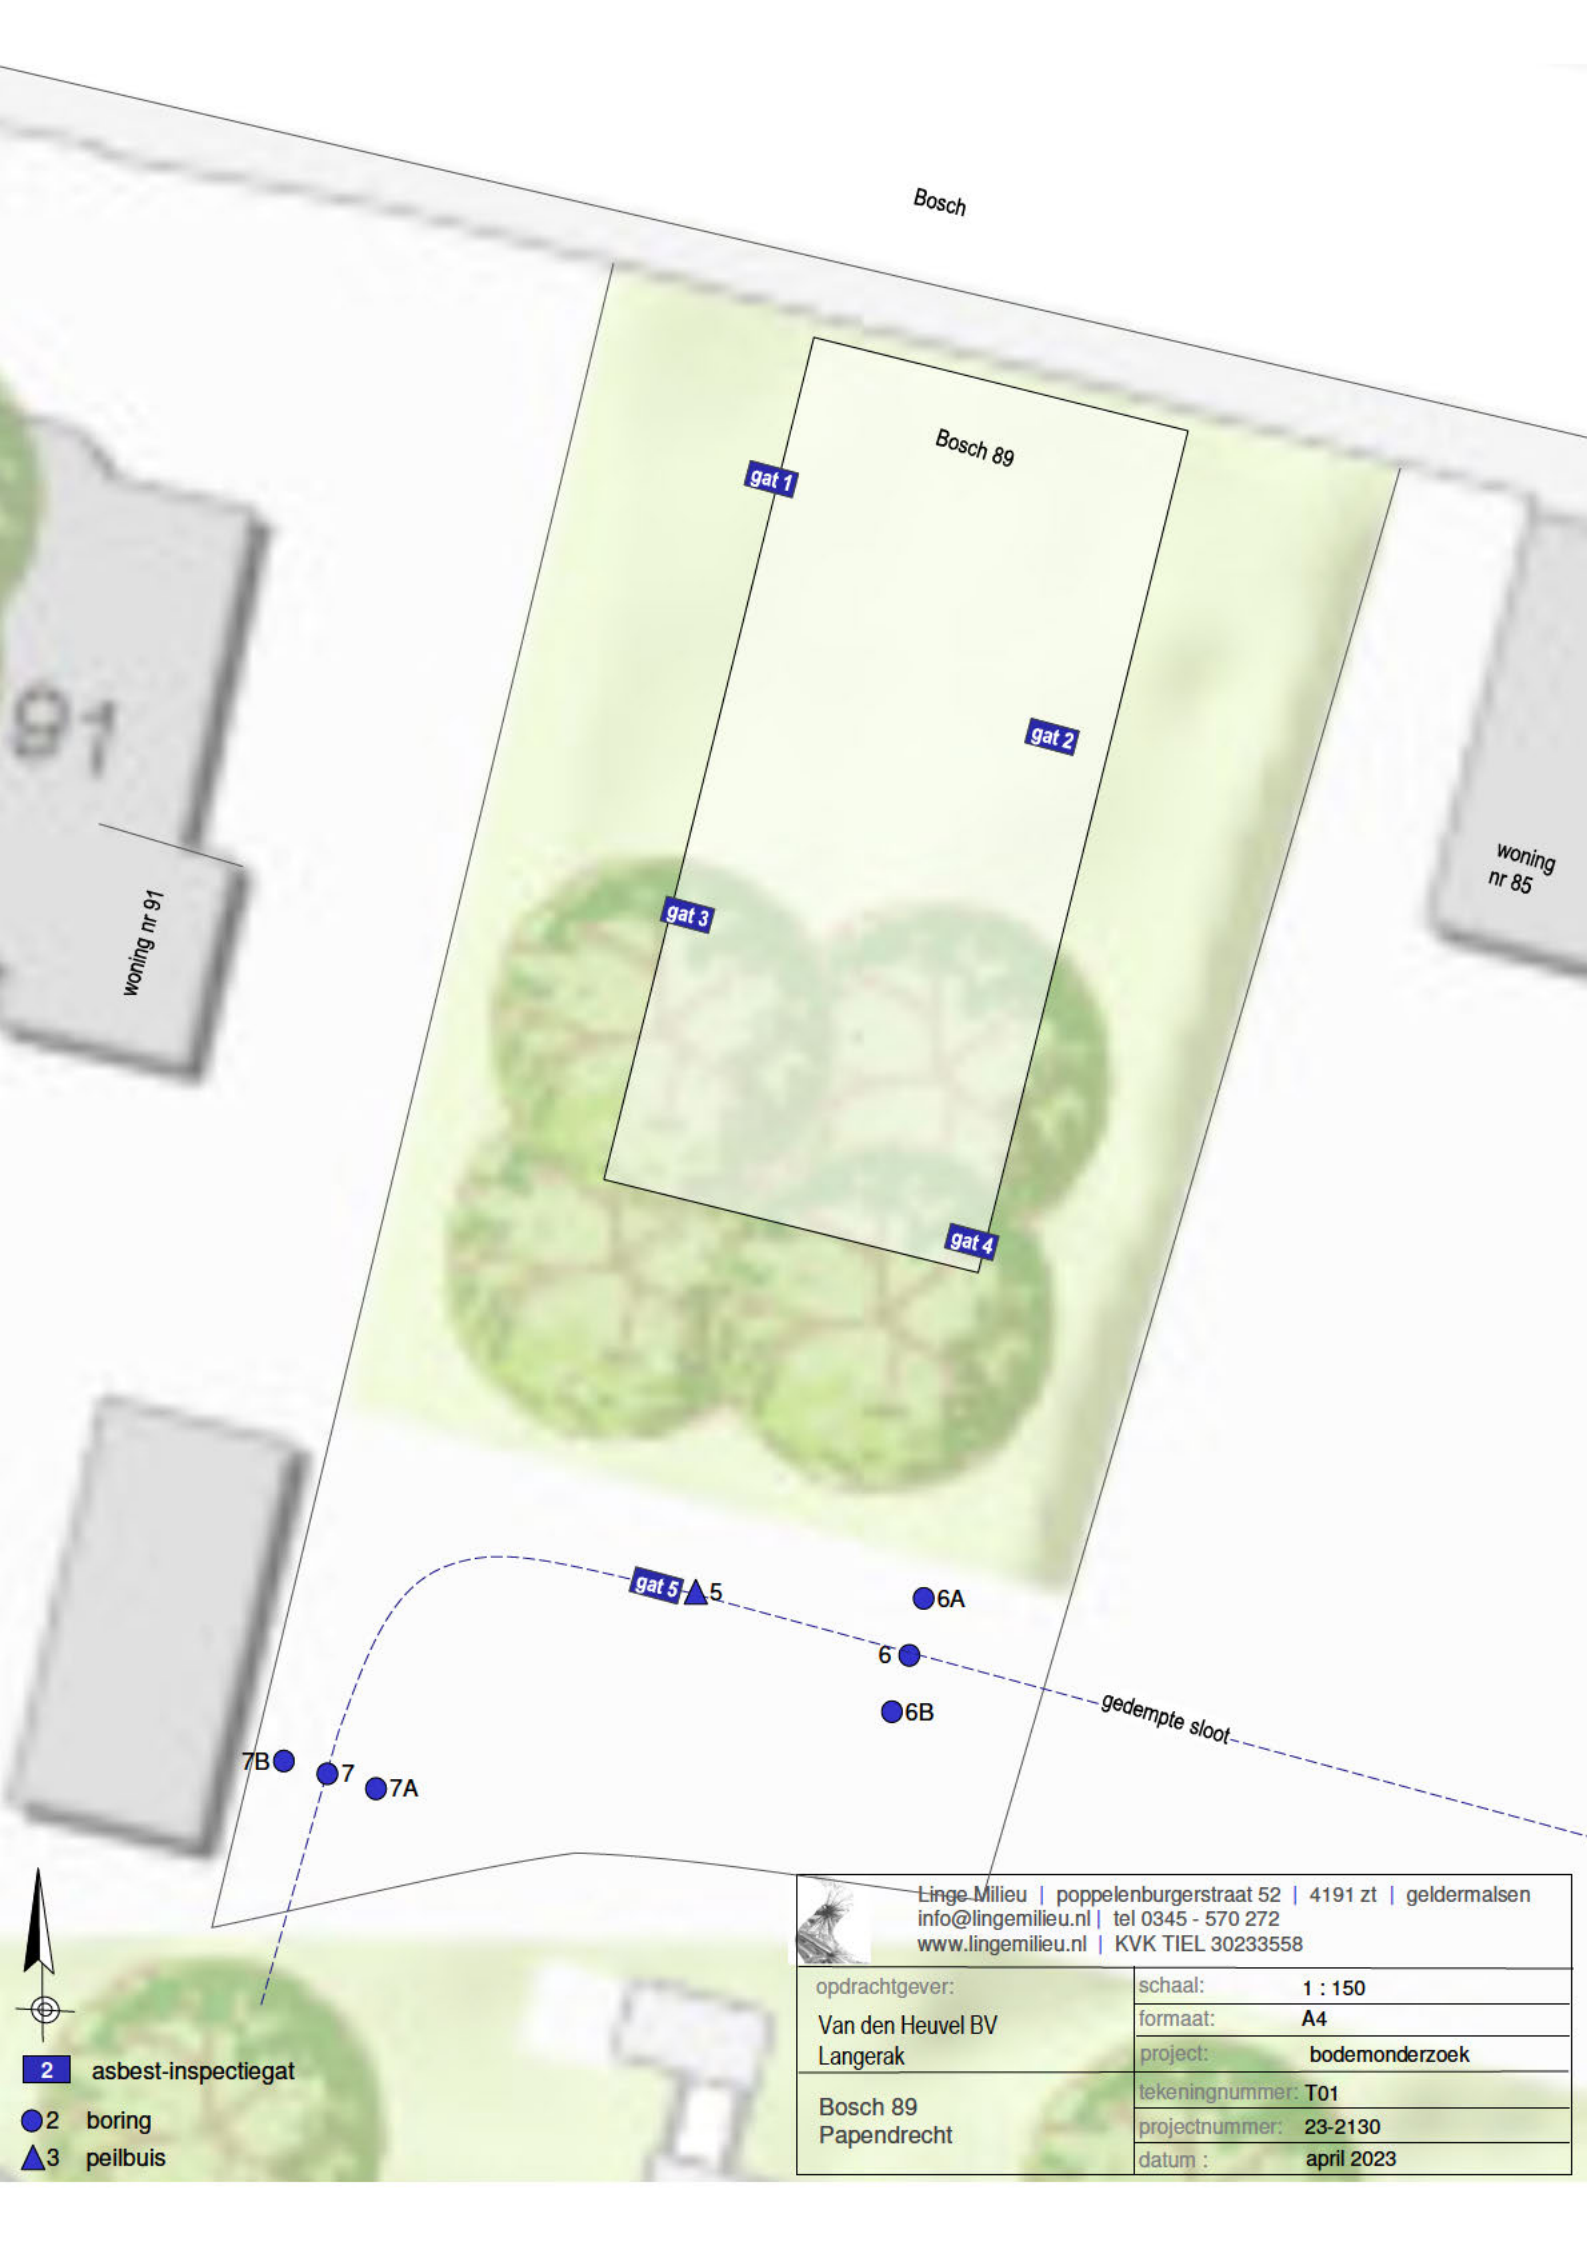
situatieschets

Het terrein is momenteel braakliggend, gras en tuin. In het verleden heeft er een loods gestaan. Daar is niets meer van terug te vinden. De loods had een oppervlak van 350 m² en was begin jaren '60 gebouwd en is gesloopt in 2006. De loods was de laatste jaren gebruikt voor opslag. Halverwege het perceel staat een heg. Het terrein daar achter is door de bewoners van de woning op nummer 85 in gebruik als tuin. Foto's van de locatie zijn te vinden in bijlage D1. De indeling en contouren van het terrein zijn aangegeven in de tekening in bijlage F.

Er is een gedempte sloot op het achterterrein aanwezig. Het bedrijfspannd stond in het verleden aan de achterkant direct aan het water. De demping is eind jaren '80 uitgevoerd heeft op het onderzoeksterrein een lengte van circa 15 meter. De contour is aangegeven op tekening in bijlage F.

Er zijn elf boringen en een peilbuis geplaatst, tot een diepte van max 2.7 m-mv. De gedempte sloot is volgens het protocol onderzocht met drie boringen in een raai. Boring 5, in de contour van de gedempte sloot, is afgewerkt met een peilbuis met een filter van 1.5 tot 2.5 m-mv, bij een grondwaterstand van 1.0 m-mv. Bij de bemonstering op 11 april zijn de pH, troebelheid en de geleidbaarheid bepaald. De locaties van de boringen en peilbuis zijn terug te vinden in de schets in bijlage F.
