**VERKEERSVEILIGHEIDSANALYSE
BROMFIETSOVERSTEEKLAATS ANDOORNLAAN
ROTONDE BURG. KEIJZERWEG - VEERWEG
GEMEENTE PAPENDRECHT**

Projectnummer: 2020PAP03
Status: definitief

Veghel, 28 januari 2021

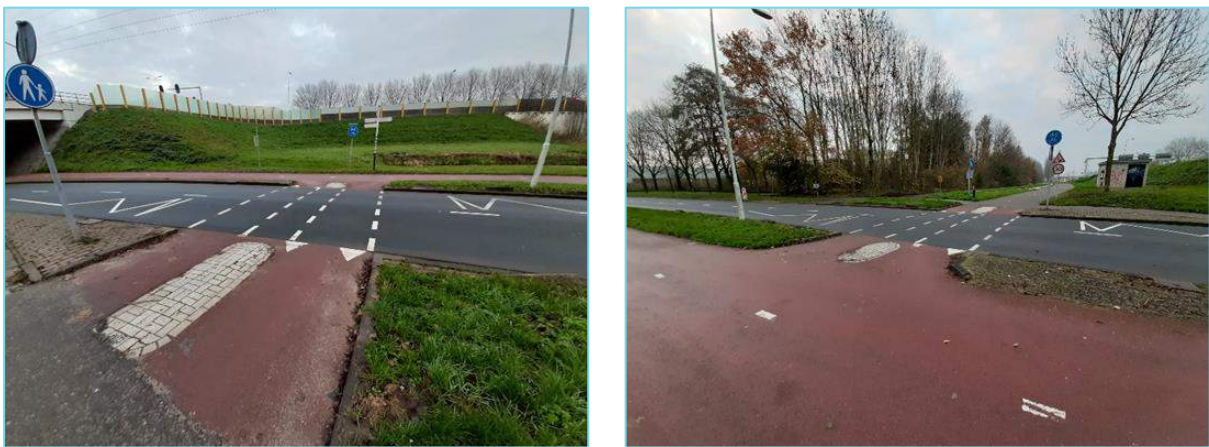
Figuur 3: Afbeeldingen (brom)fietsoversteekplaats Andoornlaan.

Op basis van het principeontwerp voldoet de bestaande oversteekplaats niet aan de ontwerprichtlijnen van het CROW¹. In de bestaande situatie is er geen sprake van een midden geleider. Oversteken in twee fasen is daardoor niet mogelijk. Gemotoriseerd verkeer wordt ter hoogte van de oversteekplaats niet geremd en de zichtbaarheid van de oversteekplaats is daarnaast niet optimaal.

De opstelruimte tussen het fietspad aan de noordzijde en de rijbaan is 1,30 meter. Om het opstellen van een (brom)fietsers mogelijk te maken is een opstelruimte van minimaal 2,50 meter gewenst.

In de bestaande situatie is de oversteeklengte van de oversteekplaats 6,00 meter. In combinatie met een V85 van 58 km/uur is er voor de (brom)fietsers een oprijzicht van ongeveer 150 meter nodig om prettig en veilig over te steken². In de oostelijke richting is er voldoende oprijzicht, in de westelijke richting is het oprijzicht beperkt tot ongeveer 80 meter door het horizontaal alignement van de Andoornlaan. Door het beperkte oprijzicht voelt oversteken voor (brom)fietsers niet prettig en kunnen automobilisten uit westelijke richting verrast worden.

In de bestaande situatie is de openbare verlichting beperkt tot één lichtmast ten oosten van de oversteekplaats. Door de aanwezigheid van de onderdoorgang van de N3 is er op ongeveer 20 meter afstand van de oversteekplaats sprake van afwijkende verlichting waardoor de gewenste attentiewaarde ter hoogte van de oversteekplaats ontbreekt. Het is gewenst om de kleur en intensiteit van de verlichting van een onderdoorgang zoveel mogelijk overeen te laten komen met de aansluitende wegvakken. Tot slot is het solitaire (brom)fietspad uit zuidelijke richting niet verlicht. Dit zorgt ervoor dat fietsers onvoldoende zichtbaar zijn bij het benaderen van de oversteekplaats.

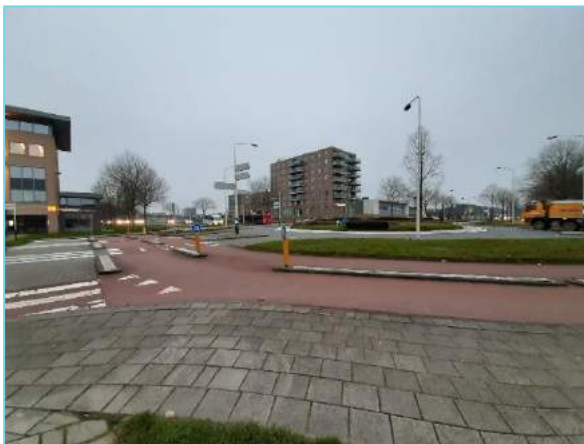
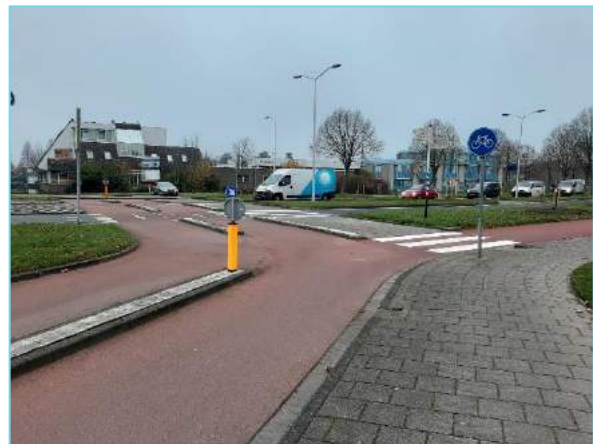
Figuur 7: Afbeeldingen rotonde Burgemeester Keijzerweg – Veerweg.

Op basis van het principeontwerp voldoet de bestaande rotonde niet aan de ontwerprichtlijnen van het CROW. Het uitgangspunt is dat fietsers op vrijliggende fietspaden dezelfde verplichte rijrichting volgen als het

De verkeersborden D01 (verplichte rijrichting) op het middeneiland van de rotonde zijn niet voorzien van onderborden OB52 (uitgezonderd fietsers). De bestaande bebording staat fietsers niet toe tegen de verplichte rijrichting van de rotonde in te rijden. In figuur 9 is dit principe weergegeven bij kruisende (brom)fietspaden in twee richtingen. De overige toegepaste bebording is correct en draagt bij aan een goede attentiewaarde van de plaats waar het fietspad de rijbaan kruist.

De maatregelen op lange termijn zijn erop gericht om het aantal mogelijke fietsbewegingen en conflictpunten te verminderen en de oversteeklengte voor automobilisten te verkleinen om zo de rijtaak van de automobilist te vereenvoudigen. Het te verwachten effect is dat de 12 geconstateerde bijna flankongevallen minder vaak voorkomen doordat er minder fietsbewegingen zijn, fietsers beter zichtbaar zijn en de snelheid van kruisend gemotoriseerd verkeer wordt beperkt.

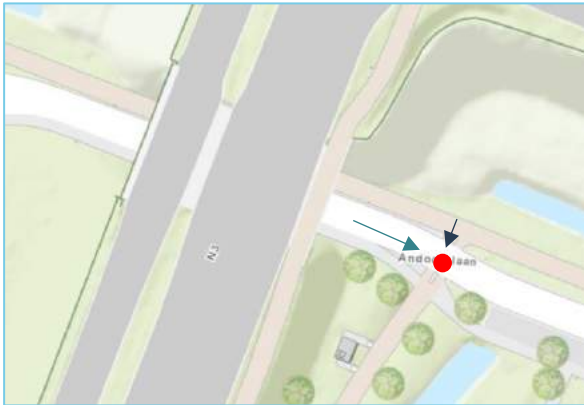
Figuur 13: Bijna ongeval A.

Datum	Tijdstip	Betrokkenen		Straatverlichting	Lichtgesteldheid	Bevinding oorzaak
A	26-11-2020	08:30 uur	Personenauto	Fiets	Gedoofd	Daglicht	Fietser verleent geen voorrang.
B	26-11-2020	08:35 uur	Voetgangers	Bromfiets	Gedoofd	Daglicht	Voetganger verleent niet op tijd voorrang.
C	26-11-2020	08:51 uur	Personenauto	Fiets	Gedoofd	Daglicht	Fietser verleent geen voorrang.

In tegenstelling tot de geregistreerde ongevallen is er in alle gevallen een overstekende (brom)fietser direct betrokken bij de geconstateerde bijna ongevallen. In twee gevallen stak een fietser over waardoor een naderende automobilist uit westelijke richting moest remmen om een ongeval te voorkomen. Het beperkte oprijzicht en hoge snelheid van kruisend verkeer draagt bij aan het ontstaan van deze bijna ongevallen. Het bijna ongeval tussen de voetganger en bromfietser ontstond omdat de voetganger geen voorrang verleende bij het kruisen van het solitaire bromfietspad.
