| Onderwerp | Verbeteringen rotonde<br>Burgemeester Keijzerweg<br>- Veerweg |

Bijlage 1: Bevindingen politie rotonde Burgemeester Keijzerweg - Veerweg

Onderwerp Rotonde Veerweg / Burgemeester Keizerweg Papendrecht.

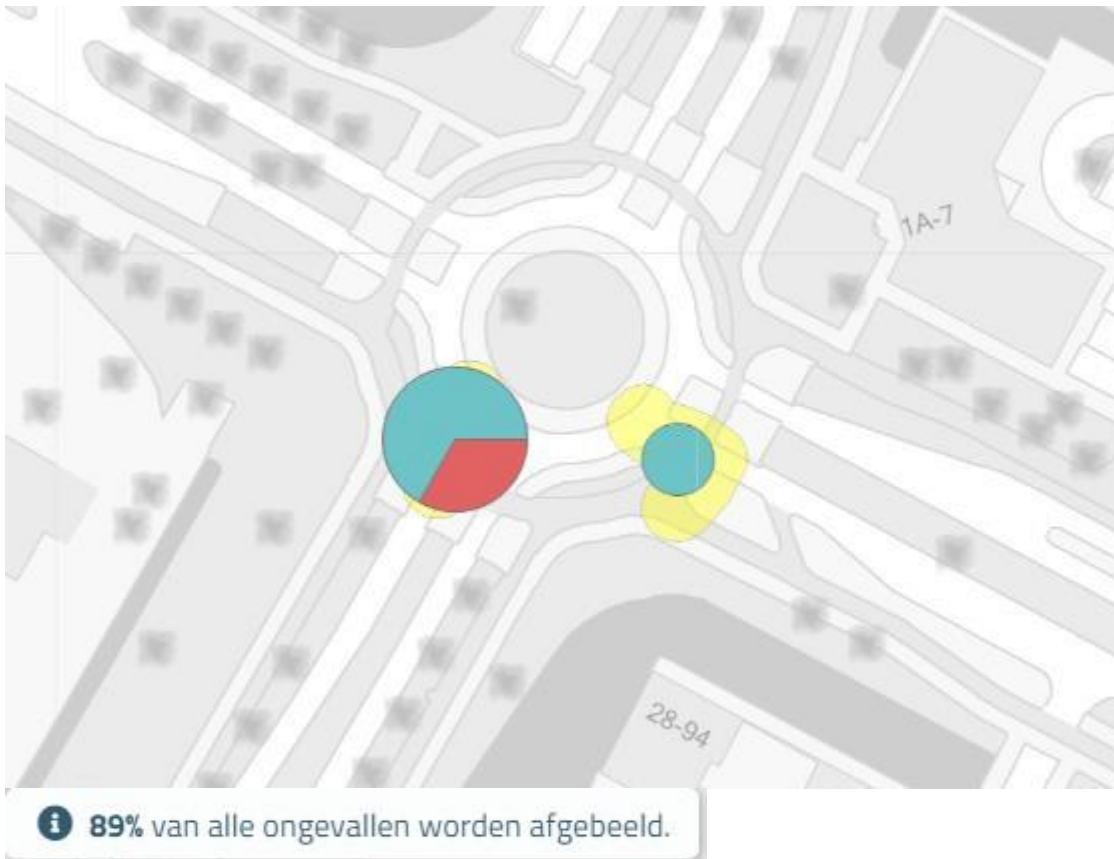
Gemeente Papendrecht / Afgesloten en actuele data (1 jan. 2014 - 16 jul. 2024)

Ik heb in het VIA-stat systeem de volgende kenmerken gebruikt:

Eerste deel van de rotonde kruising met de Veerweg / Burgemeester Keizerweg.

Het ongeval heeft op deze locatie plaatsgevonden op dinsdag 26 september 2023 9:37. Dit ongeval is afgehandeld.

Bij bovenstaand ongeval reed de personenauto over de rotonde en wilde de Veerweg oprijden. Hierbij zag hij de fietser over het hoofd. Fietser was ten val gekomen en had lichte verwondingen. Er is niet vermeld vanuit welke richting de fiets kwam rijden.
