MERWEHOOFD

Papendrecht

bestemmingsplan

29 september 2022

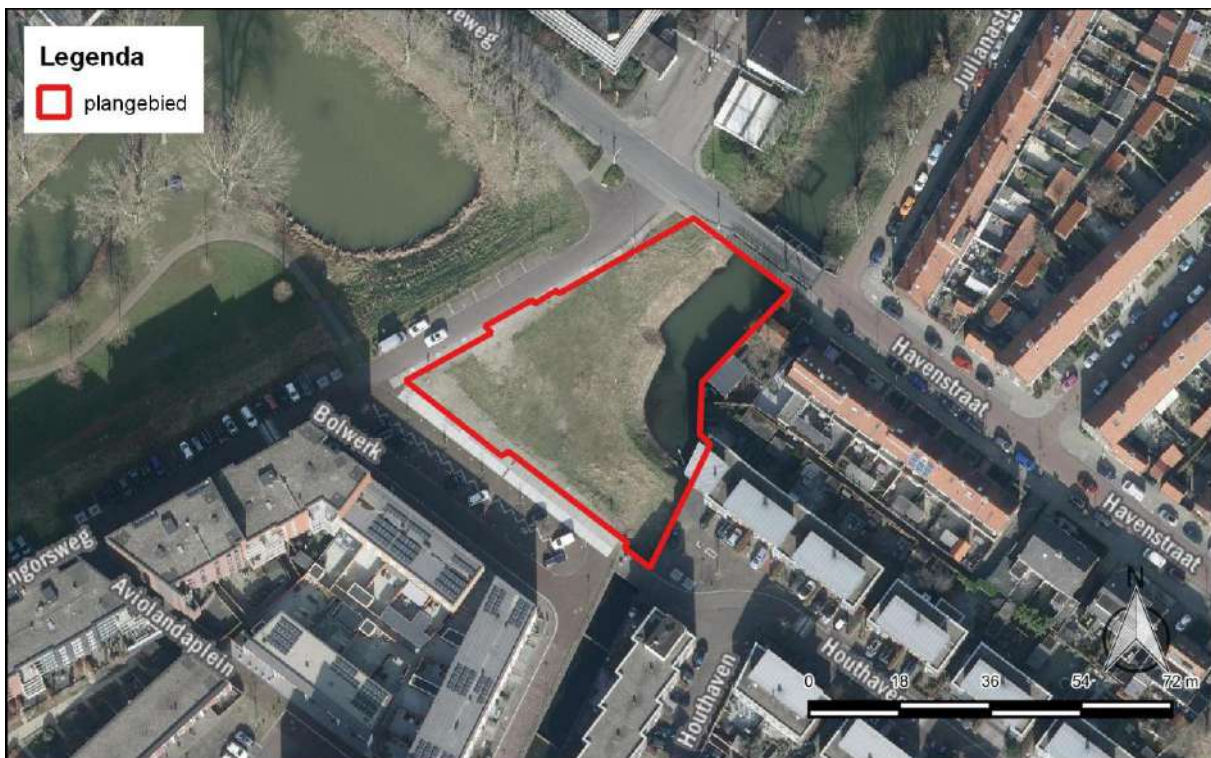
Figuur 2: Het plangebied op een recente luchtfoto (bron: PDOK).

De ligging van het (her) in te richten gebied, ofwel het plangebied, is weergegeven in Bijlage 1. Het plangebied ligt tussen de straten Bolwerk in het zuidwesten, Slobbengorsweg in het noordwesten en Havenstraat in het noordoosten. De zuidoostelijke begrenzing wordt gevormd door bebouwde percelen aan de Havenstraat en de Houthaven. Het plangebied heeft een oppervlakte van 2.400 m² en een maaiveldhoogte die afloopt van ca. 4,6 m NAP in het westen tot 2,8 m NAP in het oosten. De exacte ligging en contouren van het plangebied zijn nader weergegeven in Bijlage 3 en Figuur 2.

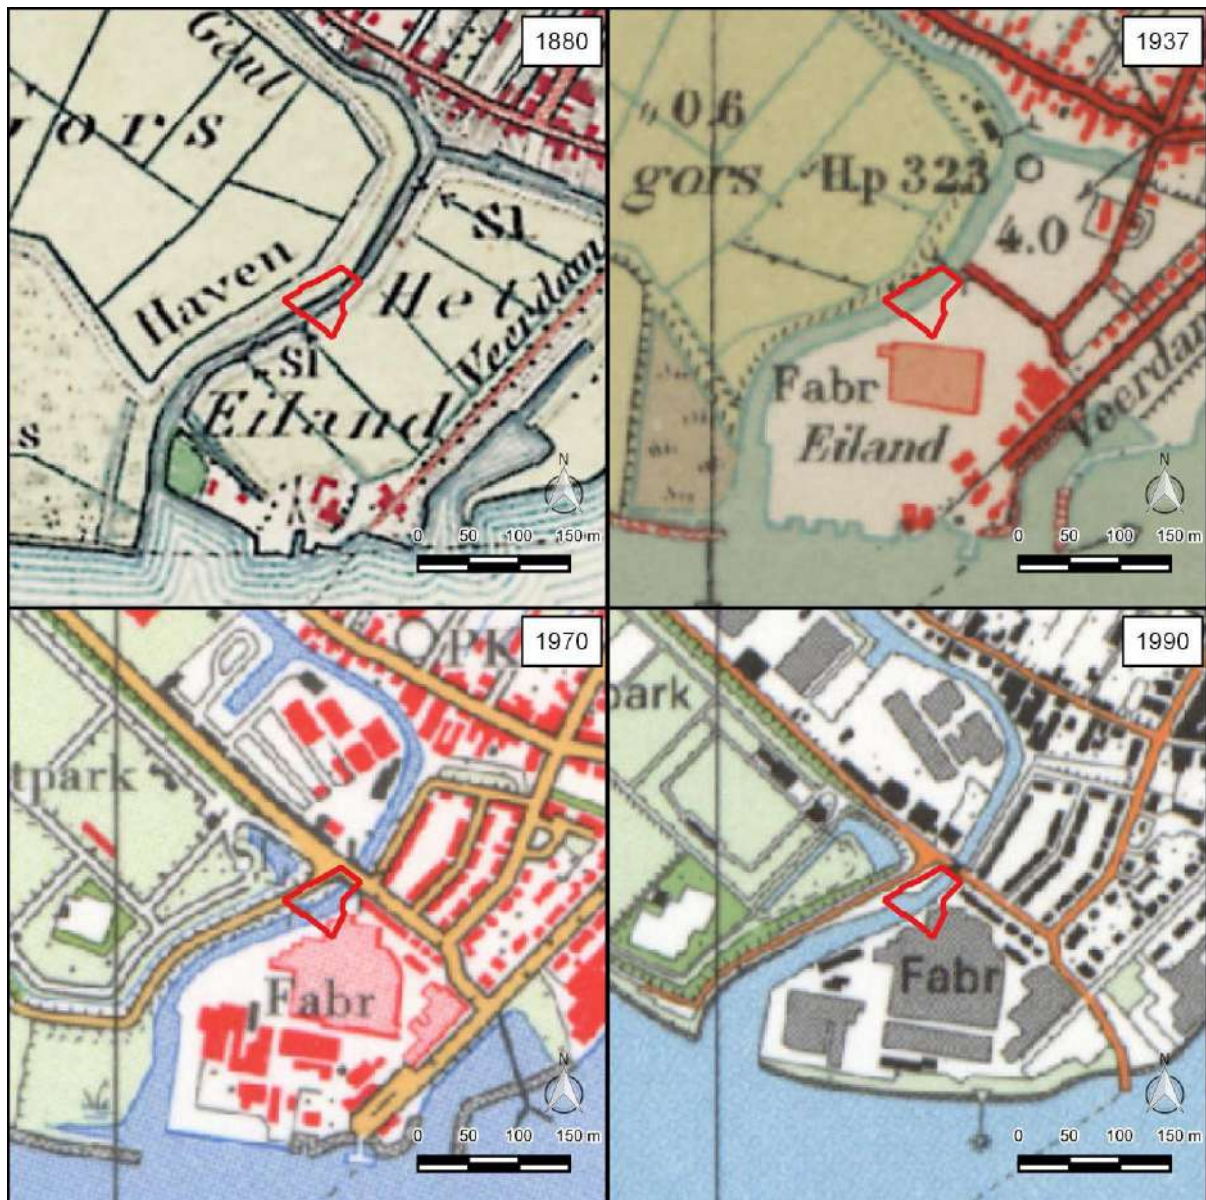
Topografisch kaartmateriaal uit de 19^e en 20^e eeuw laat zien dat het plangebied doorsneden werd door een watergang. Deze werd in de 19^e eeuw aan weerszijden begrensd door een kade. Het gebied ten oosten van de watergang ("Het Eiland") is vanaf het begin van de 20^e eeuw in gebruik genomen als fabrieksterrein. Om de bouw van de fabriek mogelijk te maken zal deze hele zone zijn opgehoogd. De watergang heeft nog bestaan tot het einde van de 20^e eeuw. Daarna is deze grotendeels gedempt.

Figuur 10: Het plangebied (rood omljnd) op topografisch kaartmateriaal (bron: topotijdreis.nl).

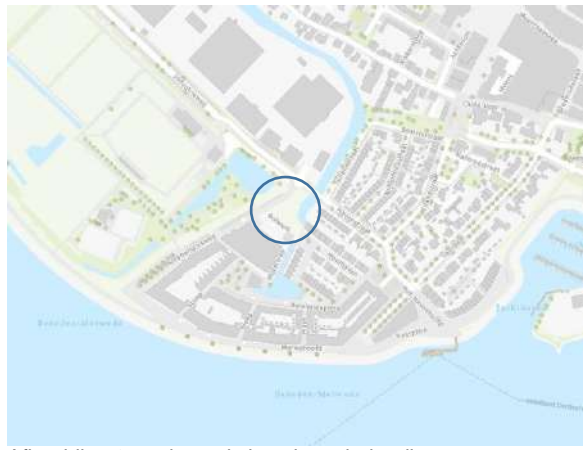
Afbeelding 2: onderzoekslocatie en belendingen (bron: IDDS Projectenkaart)
Afbakening VO	25 meter buiten kadastrale grenzen	
Conclusie

Afbeelding 2: onderzoekslocatie en belendingen (bron: IDDS Projectenkaart)
Afbakening VO	25 meter buiten kadastrale grenzen	-
Conclusie		
Afbakening voldoende

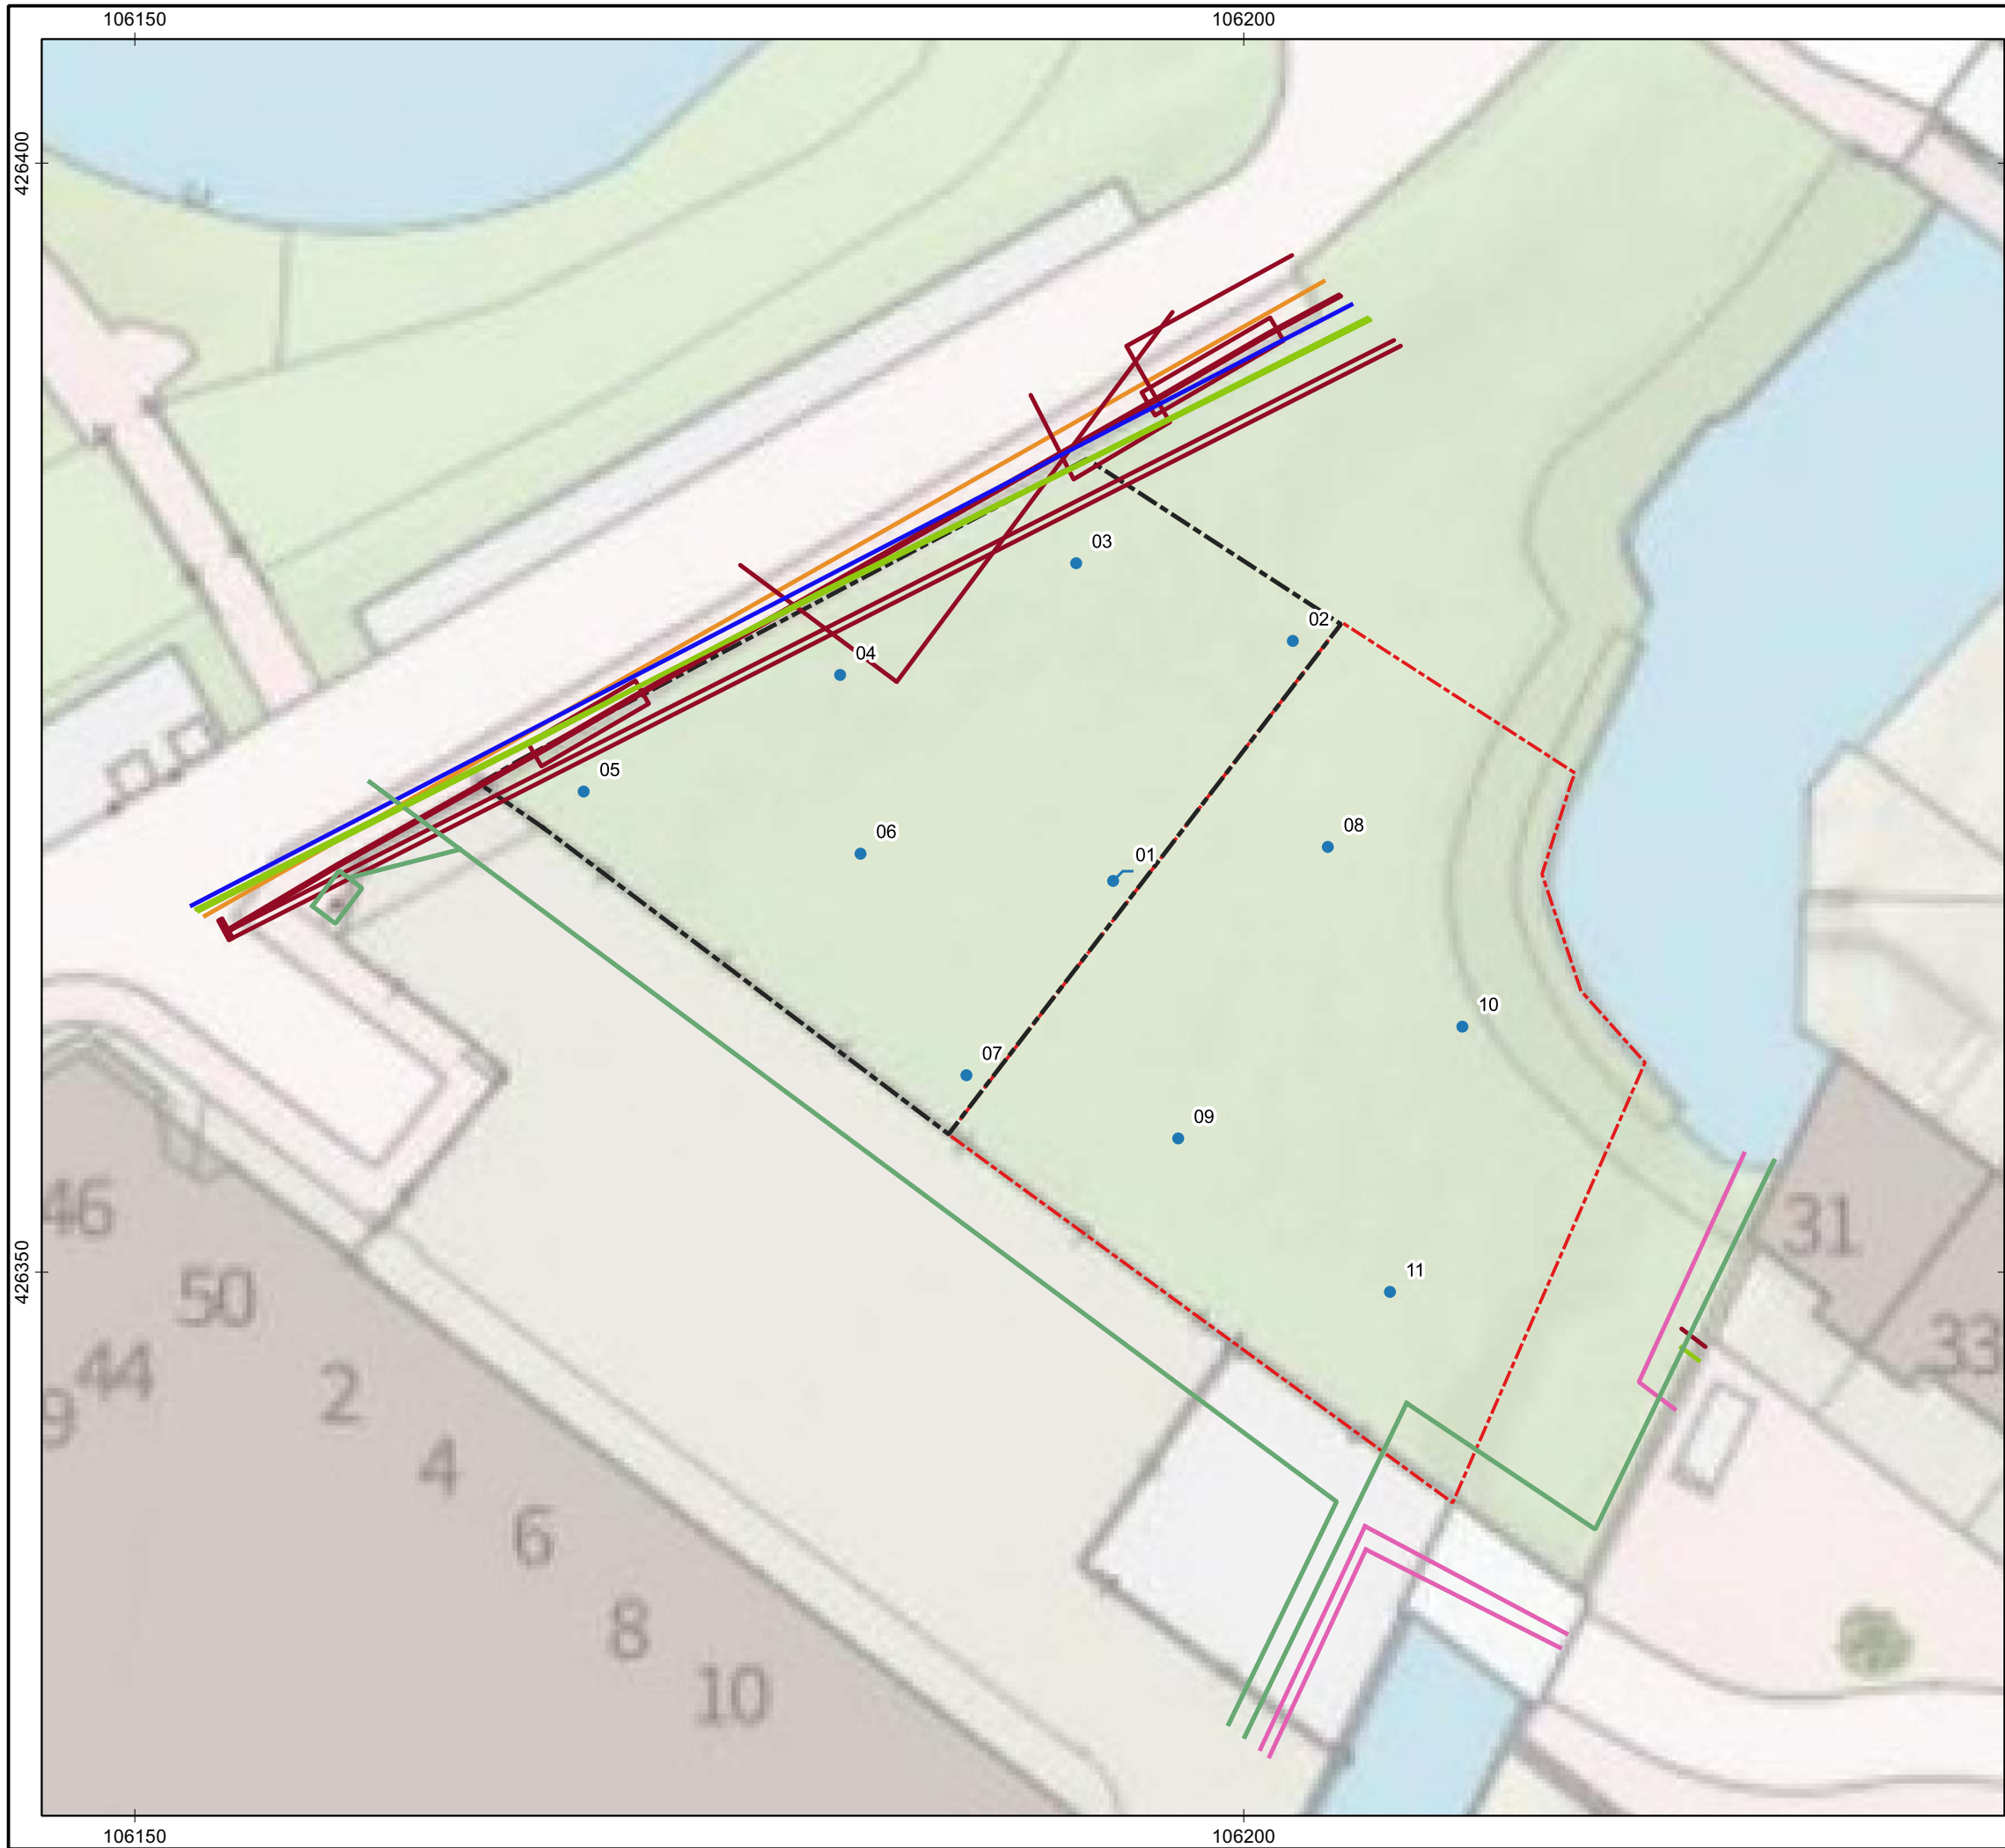
-   Plangebied
-   Uitbreiding plangebied
- Boringen**
-   Boring
-   Boring met peilbuis
- Klic 2020 entities**
-   B-BH-KL-WARMTENET_Eteck_Duurzame-G
-   B-BH-RI-WATER_Oasen-G
-   B-WE-KL-DATA-G
-   B-WE-KL-ET-G
-   B-WE-KL-GAS-G
-   B-WE-RI-transport-G

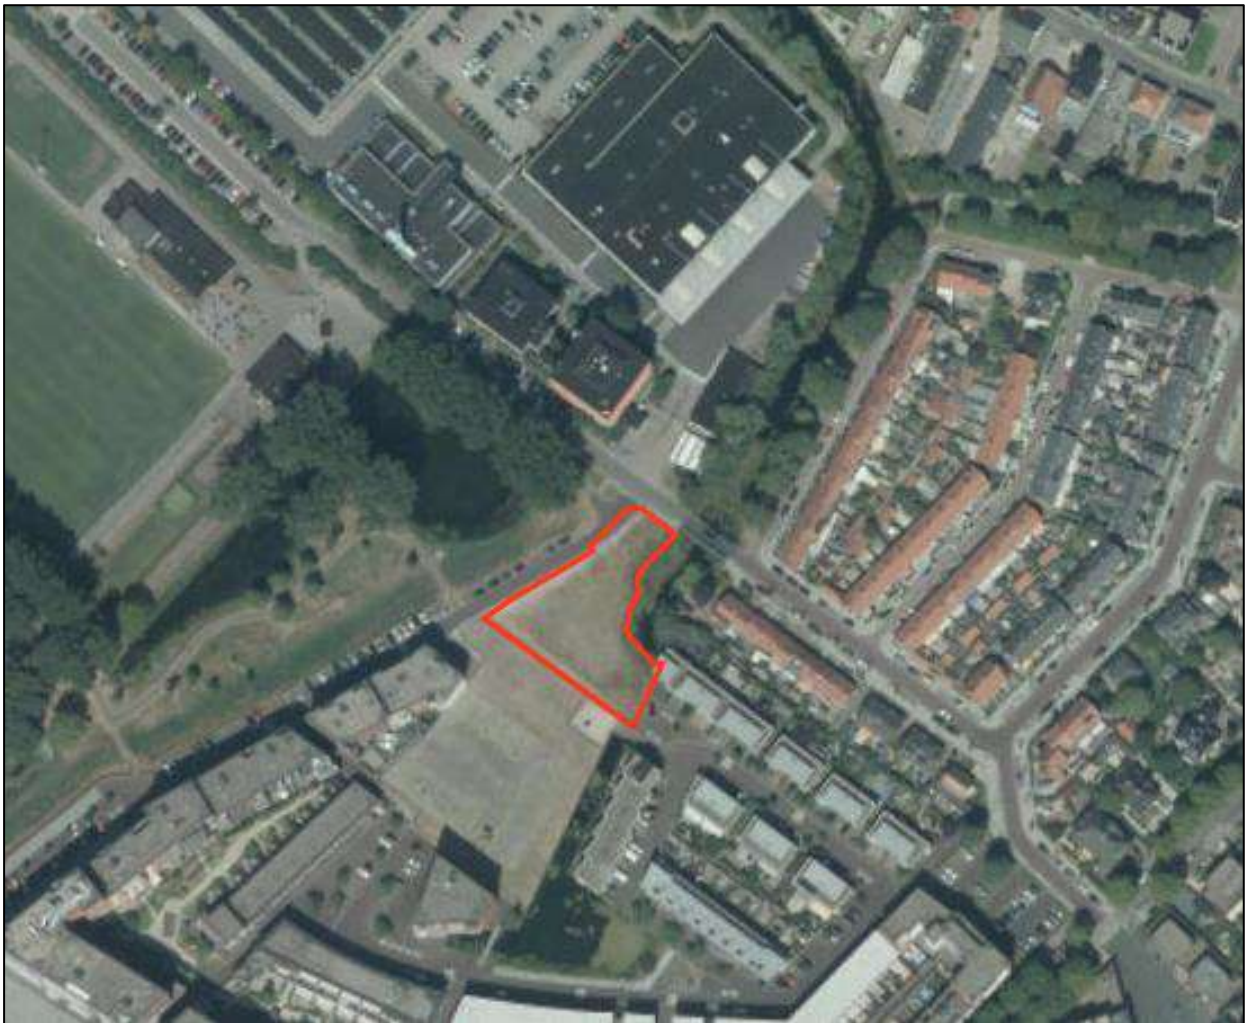
Het projectgebied is gelegen langs de Slobbengorsweg en Bolwerk te Papendrecht. De begrenzing van het projectgebied wordt weergegeven in Afbeelding 1. Voor de regionale ligging van het projectgebied wordt verwezen naar bijlage 2.

Afbeelding 1: Begrenzing projectgebied (gearceerd) (Bron: Google Maps).

Het projectgebied is gelegen langs de Slobbengorsweg en Bolwerk te Papendrecht. De begrenzing van het projectgebied wordt weergegeven in Afbeelding 1. Voor de regionale ligging van het projectgebied wordt verwezen naar bijlage 2.

Afbeelding 1: Begrenzing projectgebied (gearceerd) (Bron: Google Maps).

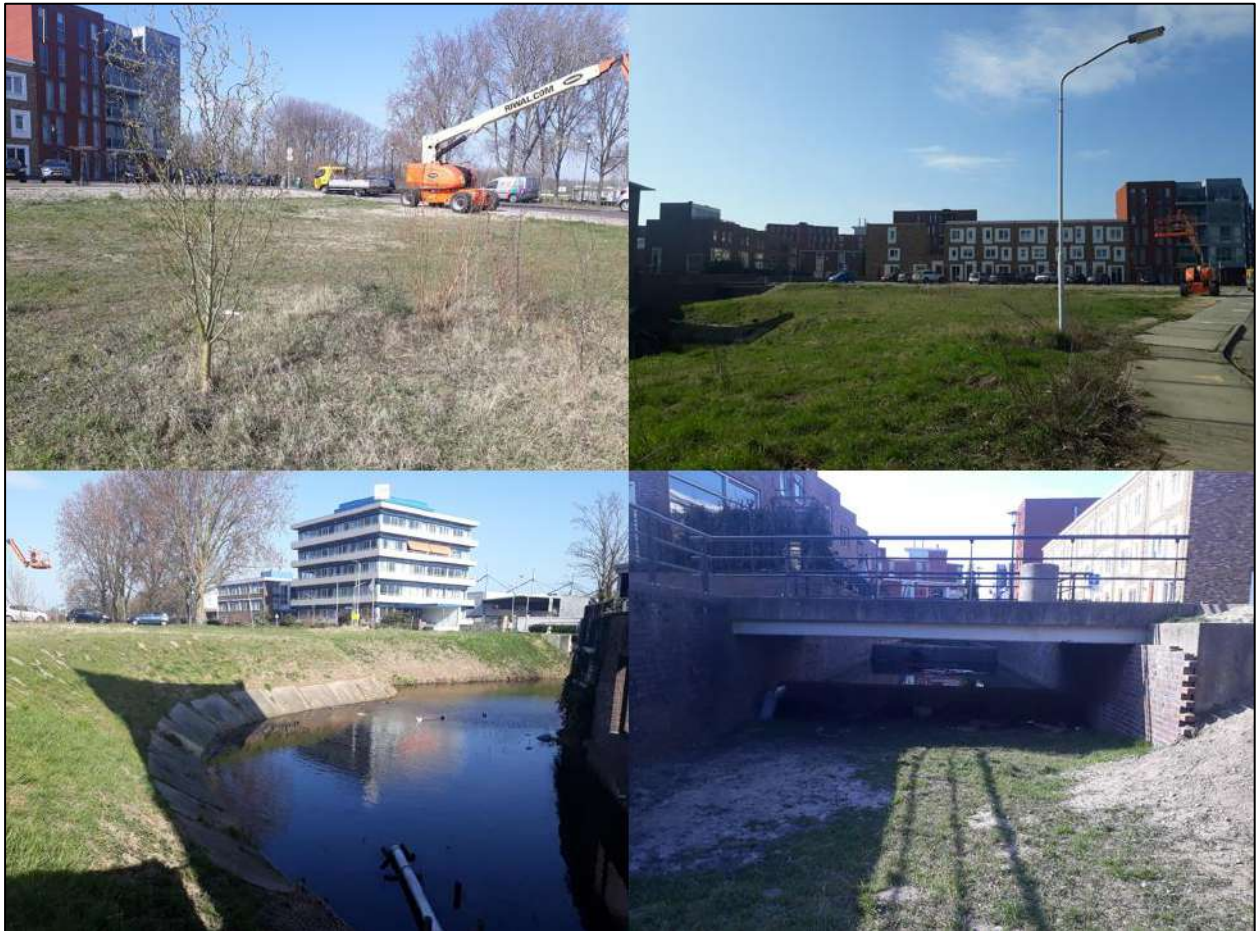
Het projectgebied bestaat uit een grasveld met kort gemaaid Engels raagrass met kleine stukken kale zanderige grond. In het midden van het veld staat een kleine krulwilg van ongeveer 1,5 meter hoog omringt door hoger gras. In het noorden van het projectgebied staat langs de Slobbengorsweg een lantarenpaal in het gras. Aan de oostzijde van het projectgebied loopt een vrij brede watergang, ongeveer 8 meter, met een stijl aflopenede oever van ongeveer 2,5 meter hoog. Deze is aan de voet gedeeltelijk beschoeid. De zuidelijke zijde wordt begrenst door de Bolwerk en een parkeerterrein. Ten zuidoosten loopt het grasveld beperkt door onder een brug, tot deze hieronder aan een watergang grenst. Aan de westzijde van het projectgebied loopt de Slobbengorsweg. Aan de noordzijde wordt het projectgebied begrensd door de Havenstraat. In Afbeelding 2 zijn de beschreven gebiedselementen weergegeven.

Afbeelding 2: Krulwilg en grasveld midden in het projectgebied (linksboven), lantarenpaal en overzicht van het projectgebied (rechtsboven), de oever en aanliggende watergang (linksonder) en de aan het projectgebied grenzende watergang onder een brug (rechtsonder).

Het projectgebied bestaat uit een grasveld met kort gemaaid Engels raagrass met kleine stukken kale zanderige grond. In het midden van het veld staat een kleine krulwilg van ongeveer 1,5 meter hoog omringt door hoger gras. In het noorden van het projectgebied staat langs de Slobbengorsweg een lantarenpaal in het gras. Aan de oostzijde van het projectgebied loopt een vrij brede watergang, ongeveer 8 meter, met een stijl aflopende oever van ongeveer 2,5 meter hoog. Deze is aan de voet gedeeltelijk beschoeid. De zuidelijke zijde wordt begrenst door de Bolwerk en een parkeerterrein. Ten zuidoosten loopt het grasveld beperkt door onder een brug, tot deze hieronder aan een watergang grenst. Aan de westzijde van het projectgebied loopt de Slobbengorsweg. Aan de noordzijde wordt het projectgebied begrenst door de Havenstraat. In Afbeelding 2 zijn de beschreven gebiedselementen weergegeven.

Afbeelding 2: Krulwilg en grasveld midden in het projectgebied (linksboven), lantarenpaal en overzicht van het projectgebied (rechtsboven), de oever en aanliggende watergang (linksonder) en de aan het projectgebied grenzende watergang onder een brug (rechtsonder).

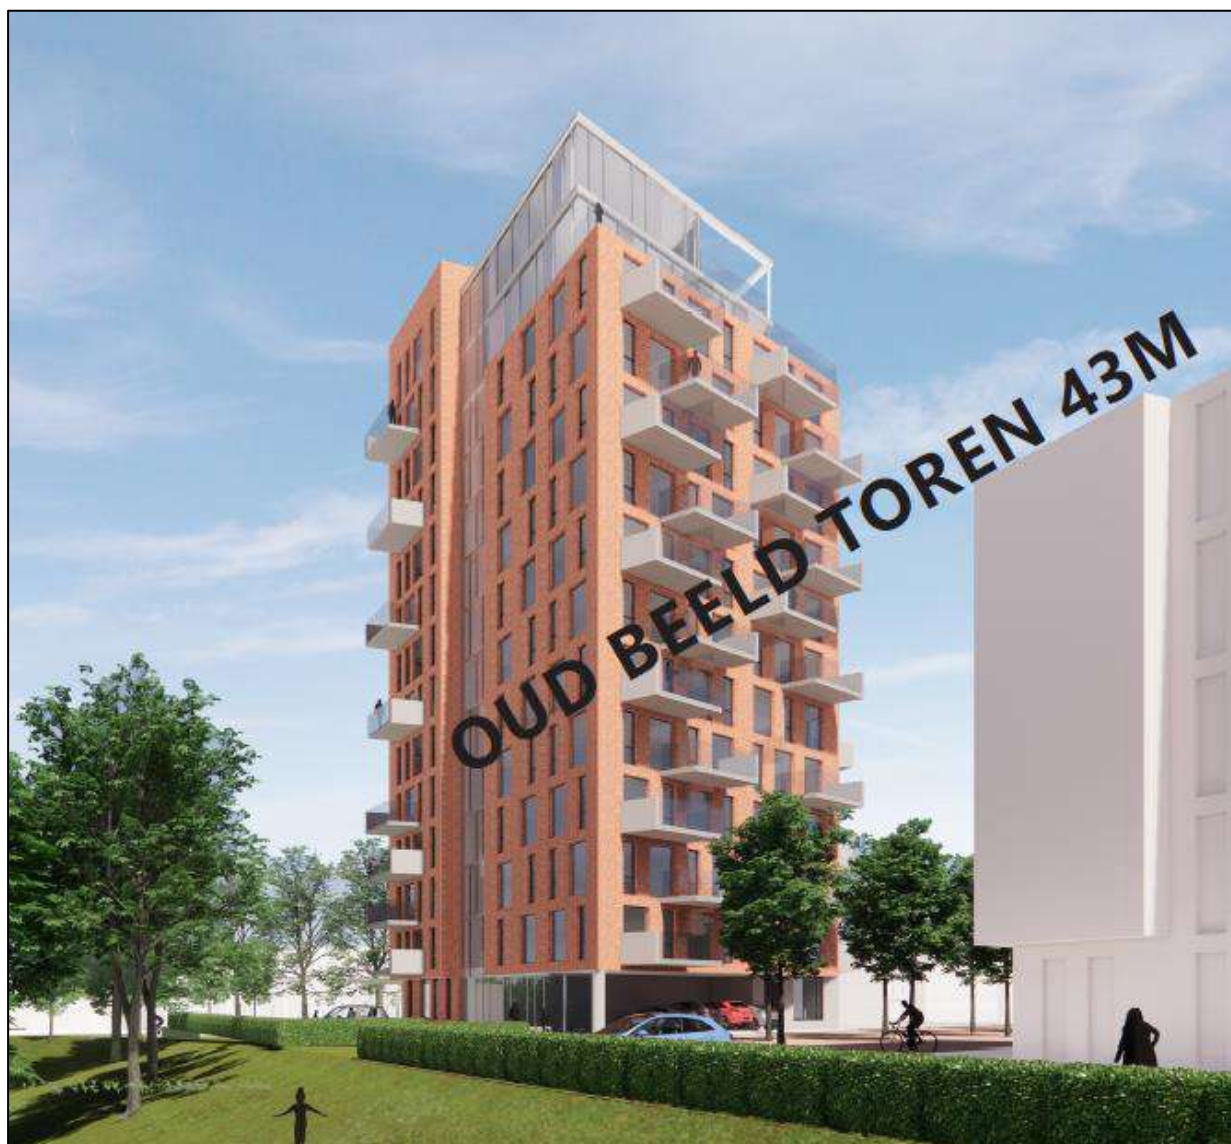
In de toekomst wordt er een woontoren van 11 verdiepingen met een kelder gebouwd. Afbeelding 4 geeft een illustratief beeld van de toekomstige situatie.

Afbeelding 4: Toekomstimpresie van het projectgebied met de te bouwen woontoren (Bron: RHO Adviseurs B.V.).

In de toekomst wordt er een woontoren van 11 verdiepingen met een kelder gebouwd. Afbeelding 4 geeft een illustratief beeld van de toekomstige situatie.

Afbeelding 4: Toekomstimpresie van het projectgebied met de te bouwen woontoren (Bron: RHO Adviseurs B.V.).

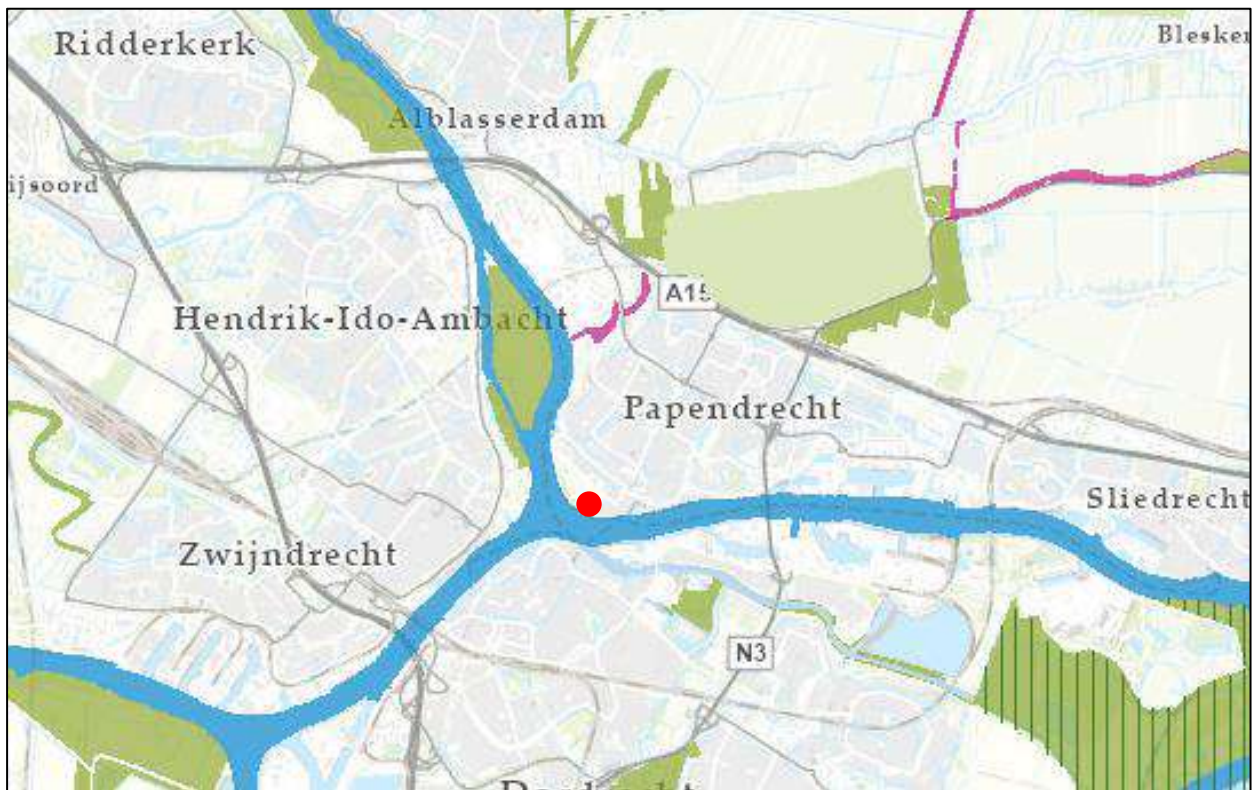
Afbeelding 5 geeft het projectgebied weer in relatie tot beschermde natuurgebieden en NNN-gebieden.

Afbeelding 5: Projectgebied (aangegeven met een rode stip) in relatie tot Natura 2000-gebied de Biesbosch (gearceerd), NNN-gebieden (donkergroen of paars gekleurd) en belangrijk weidevogelgebied (lichtgroen gekleurd).

Afbeelding 5 geeft het projectgebied weer in relatie tot beschermde natuurgebieden en NNN-gebieden.

Afbeelding 5: Projectgebied (aangegeven met een rode stip) in relatie tot Natura 2000-gebied de Biesbosch (gearceerd), NNN-gebieden (donkergroen of paars gekleurd) en belangrijk weidevogelgebied (lichtgroen gekleurd).

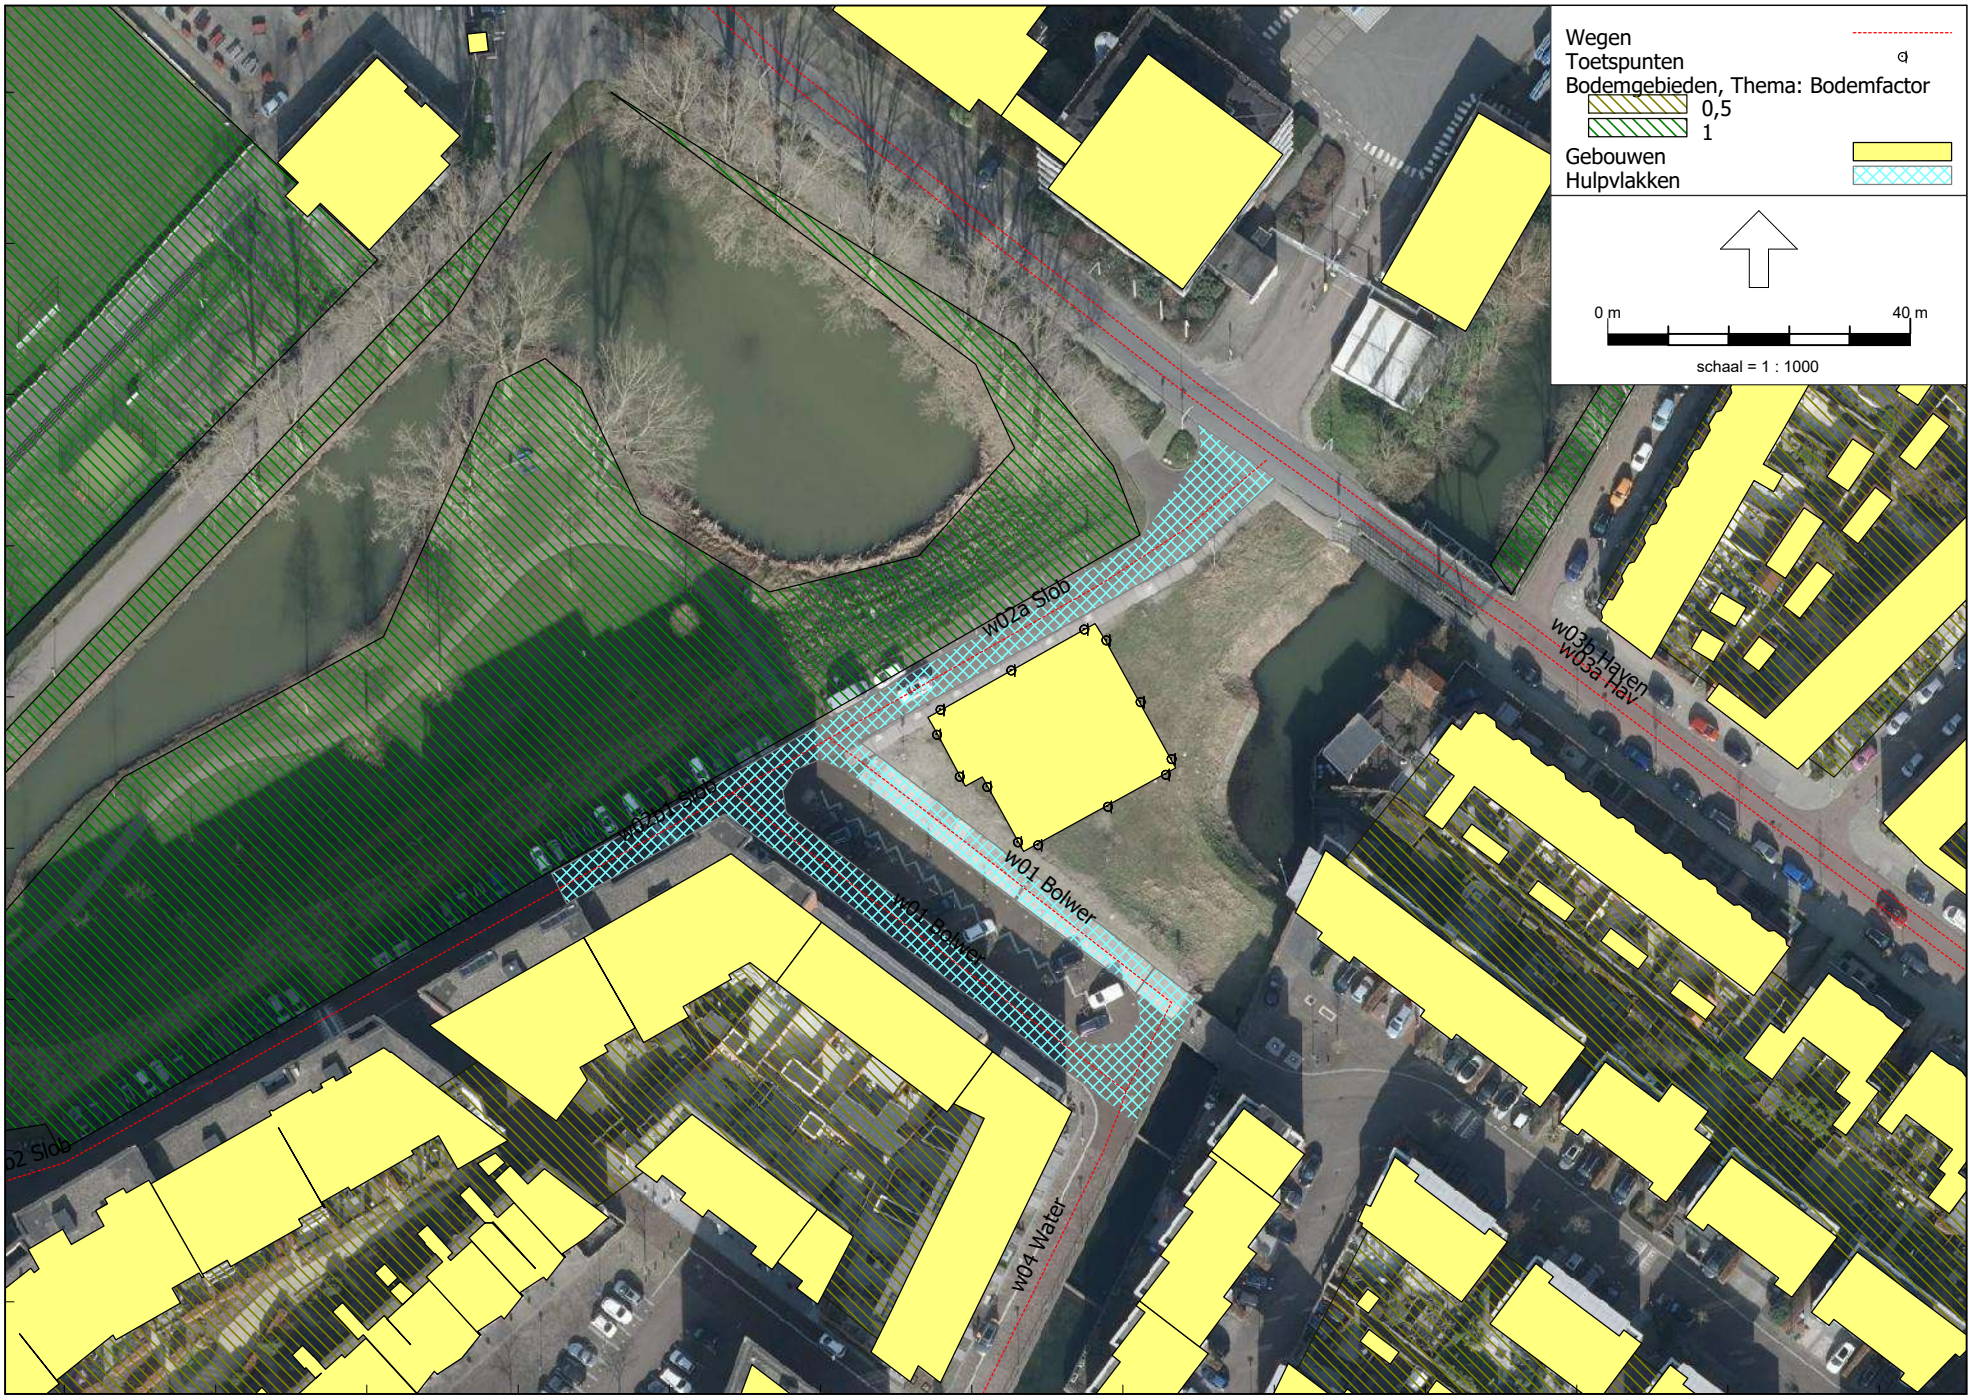
Bijlage 6: Aanvullend onderzoek: stiller wegdek

Naam	Omschr.	Hoogte	Maaiveld	Hdef.
HV1	zone stille elementenverharding	0,00	<-->	Relatief

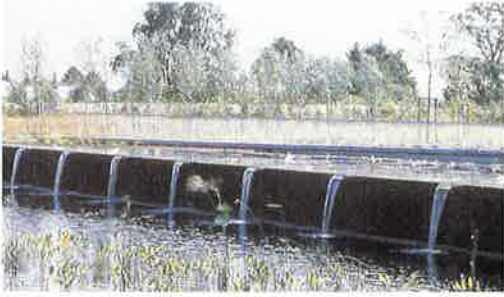
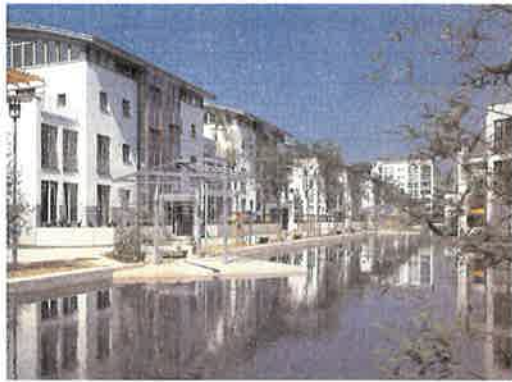
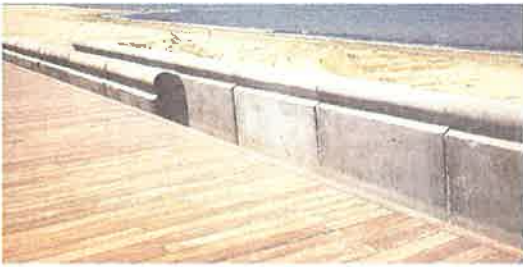
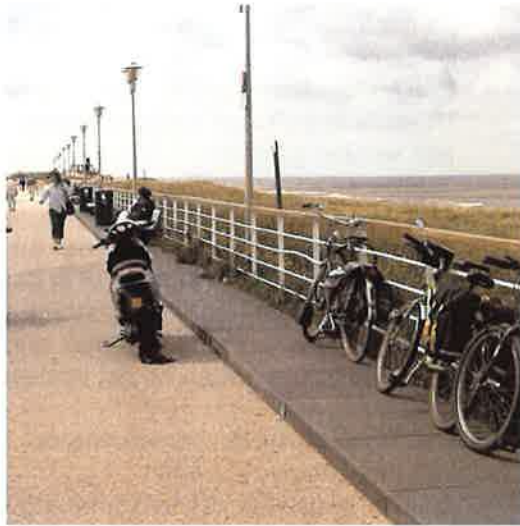
studie nieuwe profiel

- g Rioolkolken worden verwerkt in een gootstrook, aan weerszijden opgesloten met een strekse laag.
- h Hulpstukken zoals inritbanden trottoirbandbochten, boomkransen e.d. worden toegepast in een gestandaardiseerd patroon, met een maatvoering die aansluit op de standaard elementen, zodanig dat knipwerk wordt voorkomen.

- i Het is mogelijk dat aanvullende snelheidsremmende voorzieningen nodig zijn. In dat geval zal gekozen worden voor kleinschalige drempel-kussens, die opgenomen worden in de klinkerbestrating, zoals ook in Kraaihoek-noord is toegepast.

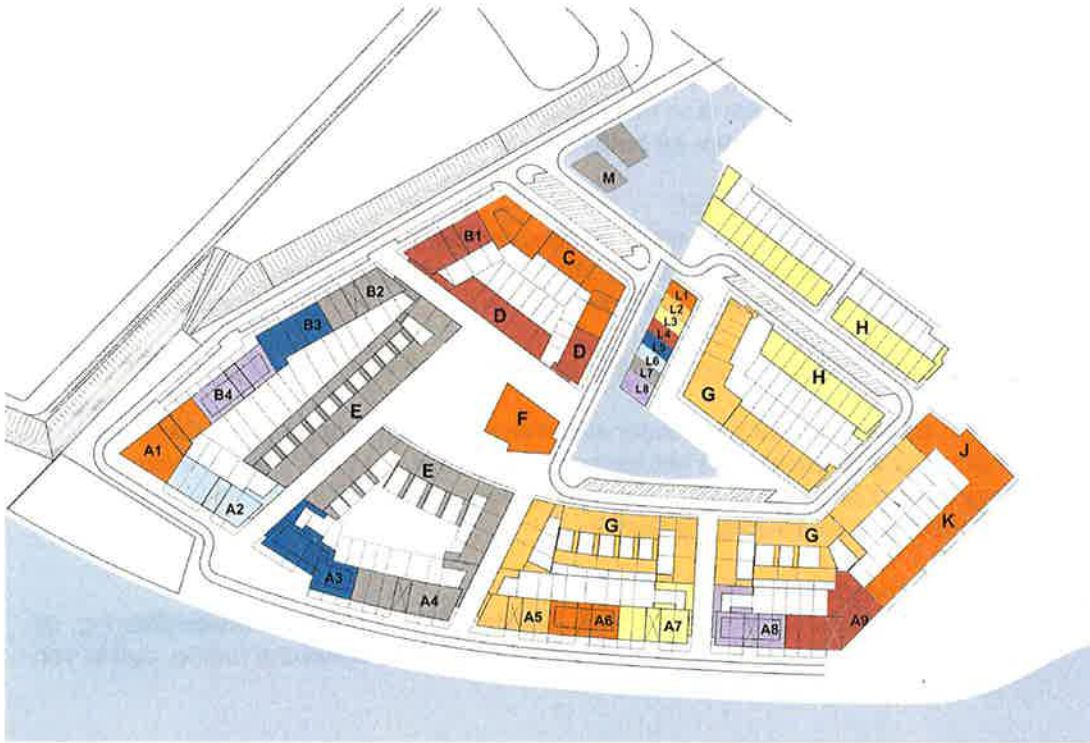
ensemblekaart, de kleuren geven de verschillende architectonische handschriften weer

Op het voormalig Fokkerterrein worden verschillende architectonische ensembles onderscheiden. Dit onderscheid is vastgelegd op de ensemblekaart. Een architectonisch ensemble is een stedenbouwkundige bouwsteen die één herkenbaar architectonisch handschrift draagt en die in de regel door één architect wordt ontworpen. Het onderscheid in architectonische ensembles is één van de middelen waarmee de ruimtelijke compositie van het stedenbouwkundig plan afleesbaar kan worden gemaakt, samen met de vormgeving van de openbare ruimte, de programmatische opbouw en het stelsel van routes.

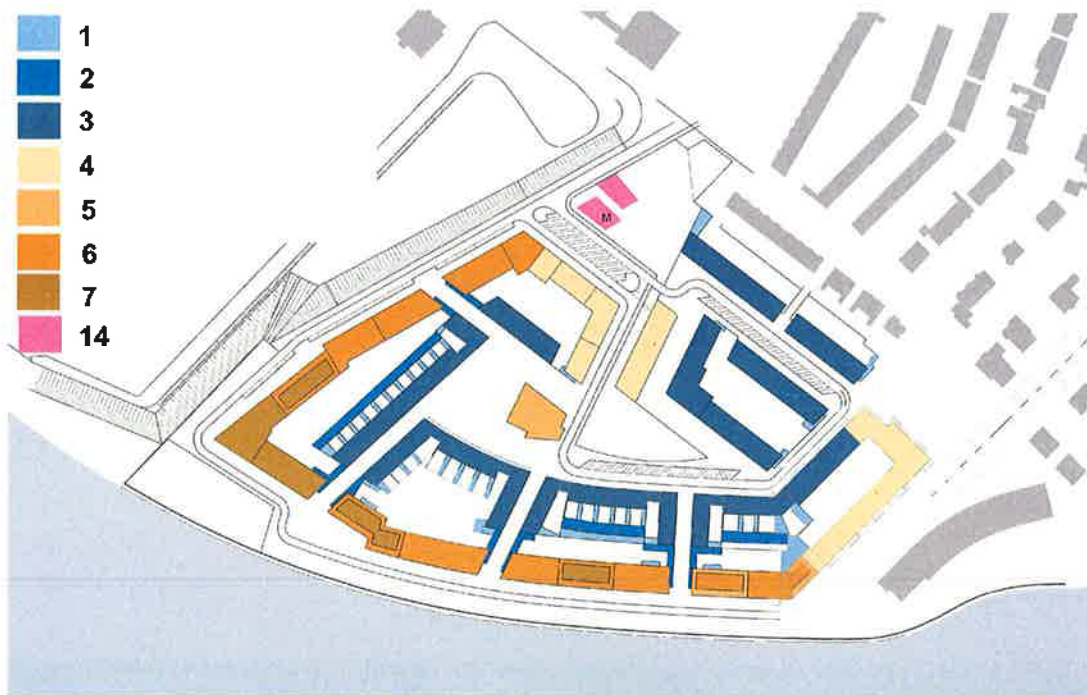
Bouwhoogte kaart,
hoogtes in lagen

In het plangebied worden de volgende bouwhoogtes onderscheiden;

- a De buitenschil langs de oever en langs het park heeft een hoogteopbouw die varieert tussen vijf en zeven lagen.
- b De bebouwing grenzend aan de pleinruimtes en de straten in het binnengebied heeft een basishoogte van drie lagen, met enkele uitzonderingen van vier lagen.
- c Op specifieke locaties is gekozen voor een hoogte van vier lagen
De bebouwing langs de Veerdam en op de hoek Veerdam / Havenstraat heeft een hoogte van vier lagen.
- d Hoogteaccenten worden gevormd door de dubbele woontoren in de noordelijke waterpartij met een hoogte van elf tot veertien lagen, en door het vrijstaande schakelement tussen groen binnenplein en waterplein met een hoogte van vijf lagen.

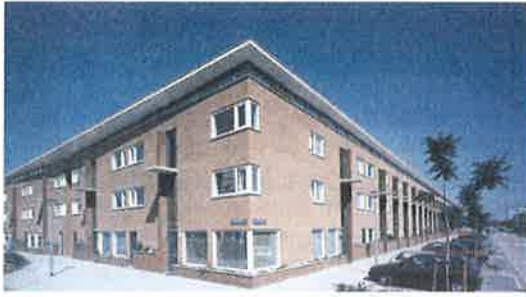
*Tweezijdig georiënteerde hoek
Nieuw Sloten, Amsterdam
Architect: Geurst & Schulze*

De hoekwoningen zijn altijd tweezijdig georiënteerd, bij voorkeur met de entree aan de zijkant en zo mogelijk voorzien van een raam vanuit een verblijfsfunctie. Blinde kopgevels zijn niet toegestaan.

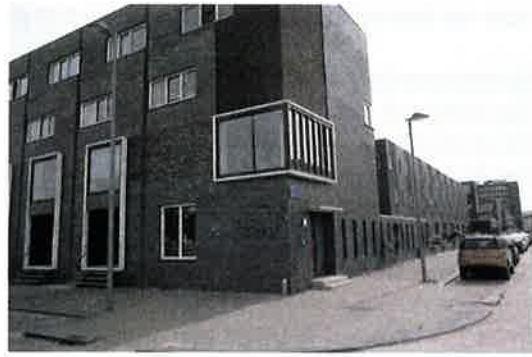
*Tweezijdig georiënteerde hoek
Kop van Zuid, Rotterdam
Architect: Karelse van der Meer*

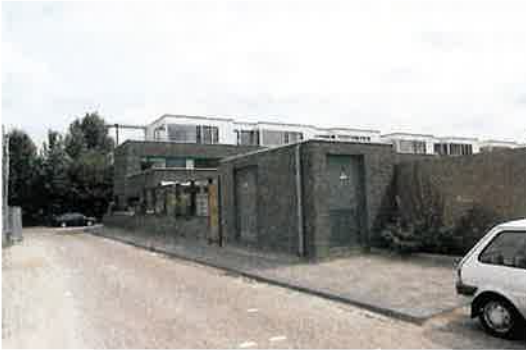
*Inbouw transformatorhuis in tuinmuur
Kanaaloevers, Apeldoorn
Architect: Roelf Steenhuis, supervisor: Rein Geurtsen*

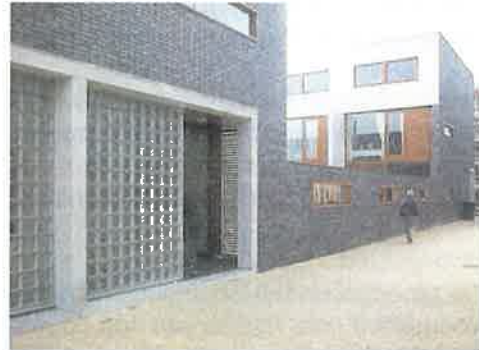
*Hoge gemetselde tuinmuur,
Kraaijhoek, Papendrecht
Architect: DKV*

Voor de voor-, zij- en achtertuin geldt een regie voor duurzame, gebouwde erfafscheidingen. Langs voor- en zijtuin komt een lage gemetselde afscheiding, passend bij de baksteenarchitectuur van de hoofdbouwmassa. Langs de achtertuin komt een hoge afscheiding, eveneens (hoofdzakelijk) in baksteenarchitectuur. In deze zijtuinmuren zijn de toegangsdeur naar een eventuele brandgang (achter de bestaande bebouwing aan de Havenstraat) architectonisch geïntegreerd.

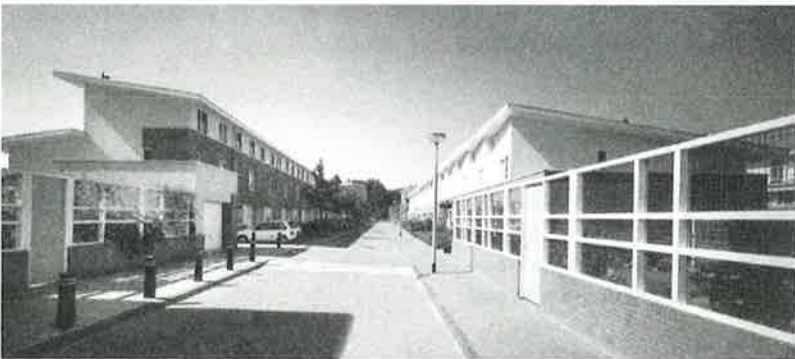
*Lage tuinmuur met pergola
Oostoevers, Amsterdam
Architect: Roelf Steenhuis*

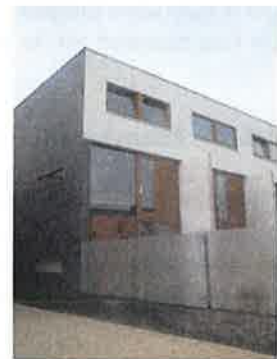
*Muur met scherm
Kraaijhoek, Papendrecht
Architect: DKV*

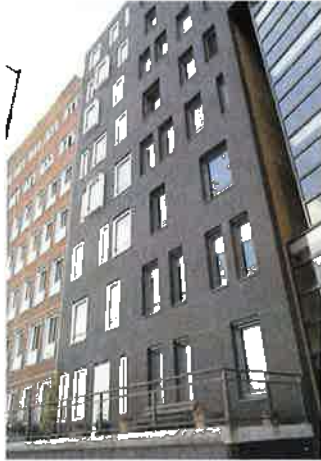
*Kleine negge en uitkraging
Java-eiland noordzijde
Architect: Kees Christiaanse*

De beeldende werking van architectuur wordt in hoge mate bepaald door de textuur en plasticiteit van het gevelvlak. Daarbij gaat het met name om het hanteren van de 'negge', de diepteligging van de gevelopening ten opzichte van het voorgevelvlak, als middel om contrasten te definiëren. De architecten wordt gevraagd om zich expliciet uit te spreken over dit architectonisch middel en om dit in hun principedetailering zichtbaar te maken.

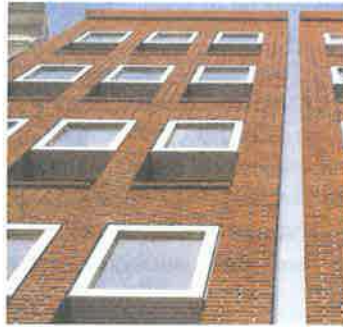
*Diepe negge
Laagte Kadijk, Amsterdam
Architect: Claus & Kaan Architecten*

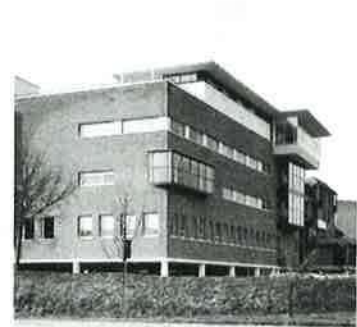
*Negge/ erkens
Kantoor Assen
Architect: Karelse v.d. Meer
Architecten*

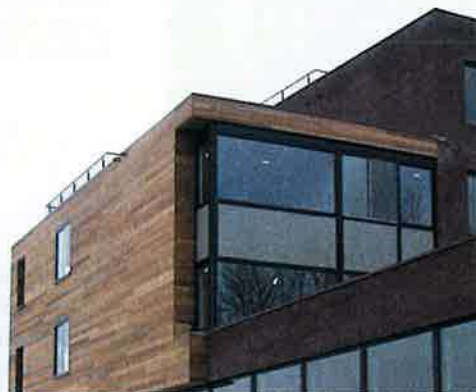
Kwetsbaar en weinig robuust: smalle stroken betimmerd met houten strips.

- e Er vindt geen toepassing van smalle stroken betimmerd met schroten, tenzij het gekromde daklijsten betreft.

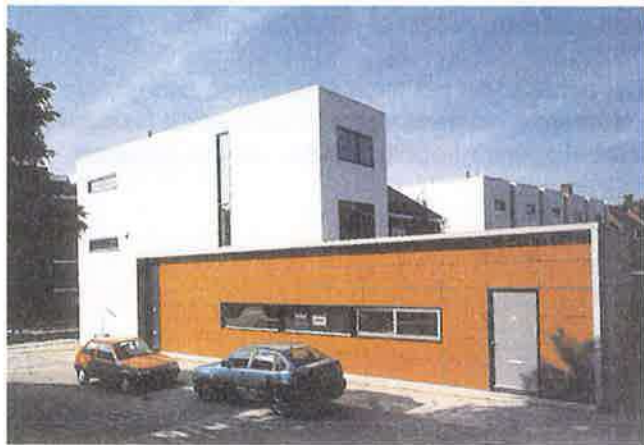
Ensemble H
referentie hoekoplossing op hoek Veerdam / Havenstraat
Voltstraat, Tilburg
Architect: Rijnvos en Voorwinde

De scherpe versnijdingen van de straatjes met de pleinwanden worden opgevat als een morfologische belangrijk patroon, dat architectonisch wordt gemarkeerd, de hoeken vormen een gesloten, kubische plastic.

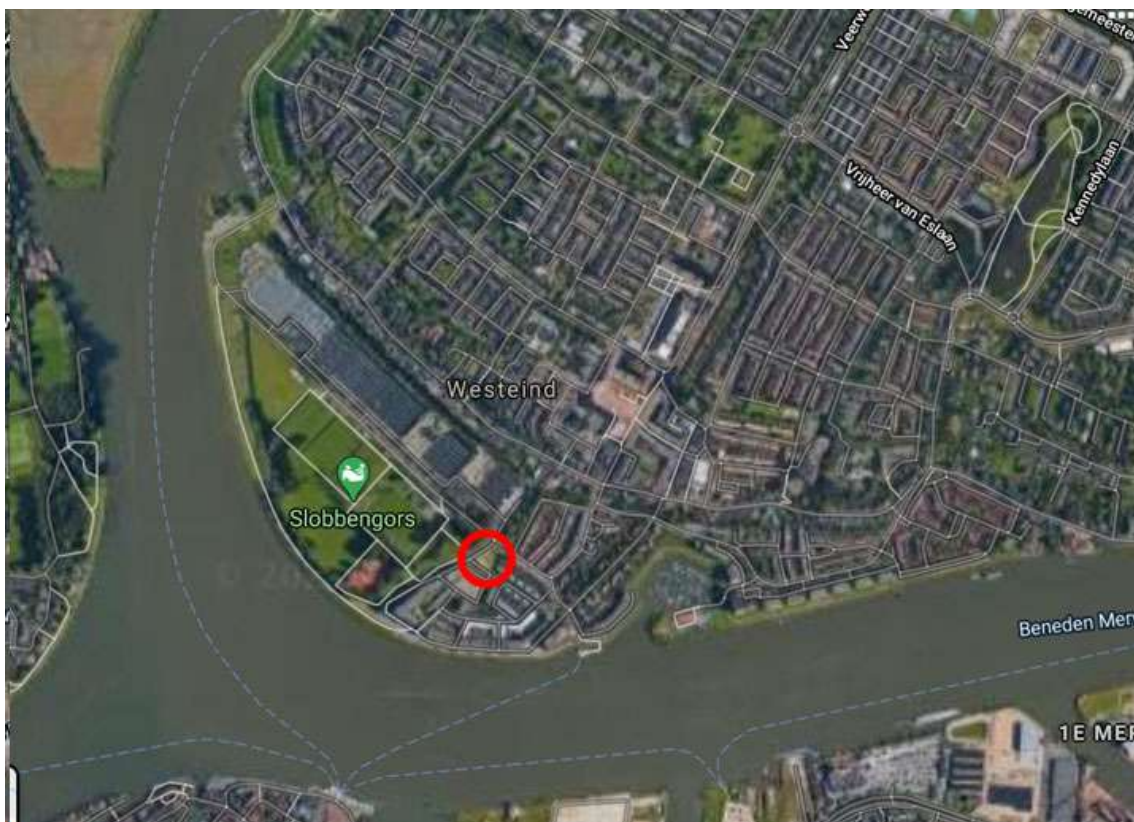
Het plangebied ligt in het zuidwesten van Papendrecht, op loopafstand van de rivier Merwede. Het plangebied ligt in de buurt Westeind. Onderstaande kaart geeft de locatie weer van het plangebied.

Figuur 2.1 Locatie plangebied woontoren Merwehoofd

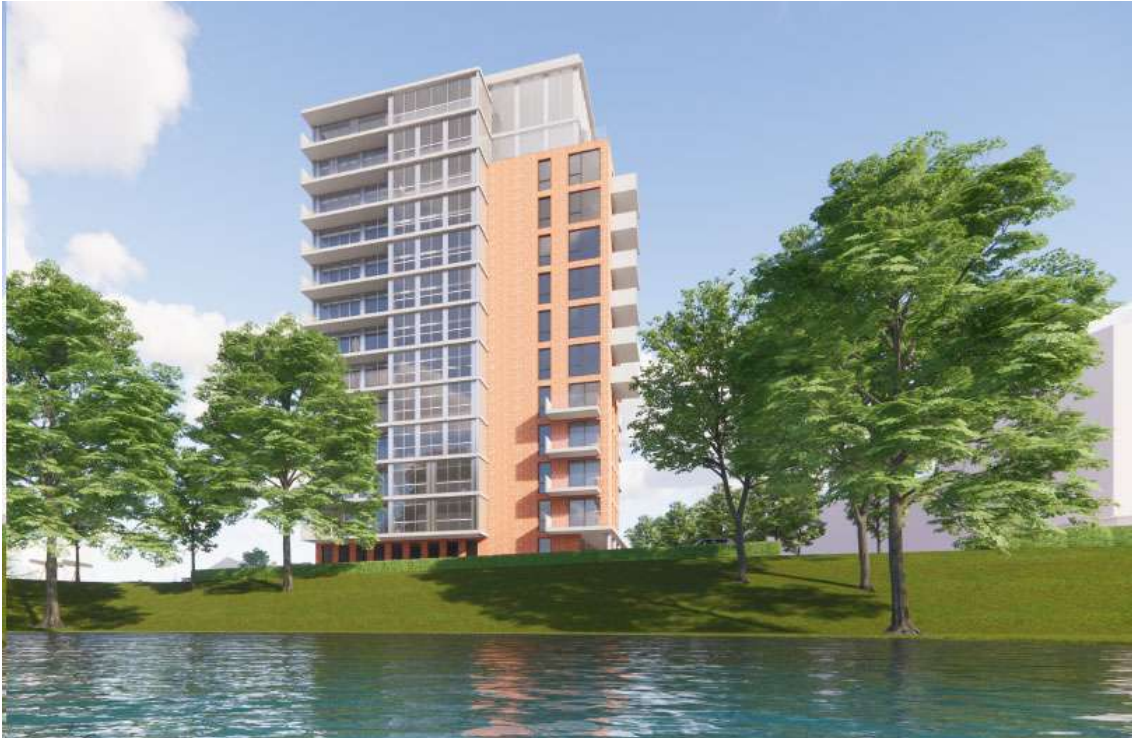
De ontwikkeling bestaat uit het realiseren van een woontoren van maximaal 13 verdiepingen en 41 meter hoog. In de woontoren komen appartementen. Aan de gevel komen balkons. Een impressie is in figuur 2.5 weergegeven. De woontoren biedt uitzicht over verschillende hoogtenpunten in de buurt, zoals het historische Dordrecht en de brug over de Noord (zie figuur 2.6).

Figuur 2.6 Impressie vanuit de waterkant (Rudy Uytenhaak partners architecten, 2021)
