MERWEHOOFD

Papendrecht

bestemmingsplan

29 september 2022

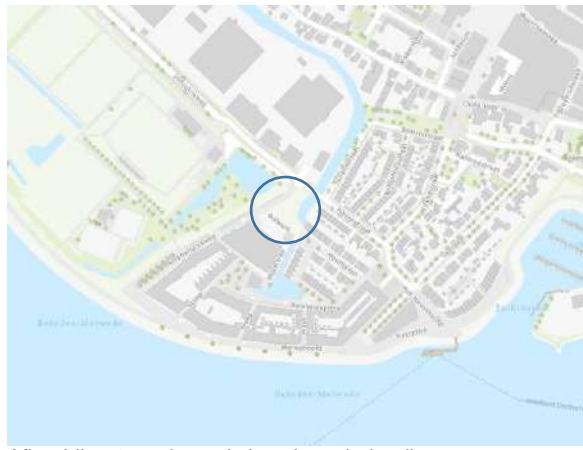
Afbeelding 2: onderzoekslocatie en belendingen (bron: IDDS Projectenkaart)
Afbakening VO	25 meter buiten kadastrale grenzen	-
Conclusie		
Afbakening voldoende

Afbeelding 2: onderzoekslocatie en belendingen (bron: IDDS Projectenkaart)
Afbakening VO	25 meter buiten kadastrale grenzen	
Conclusie

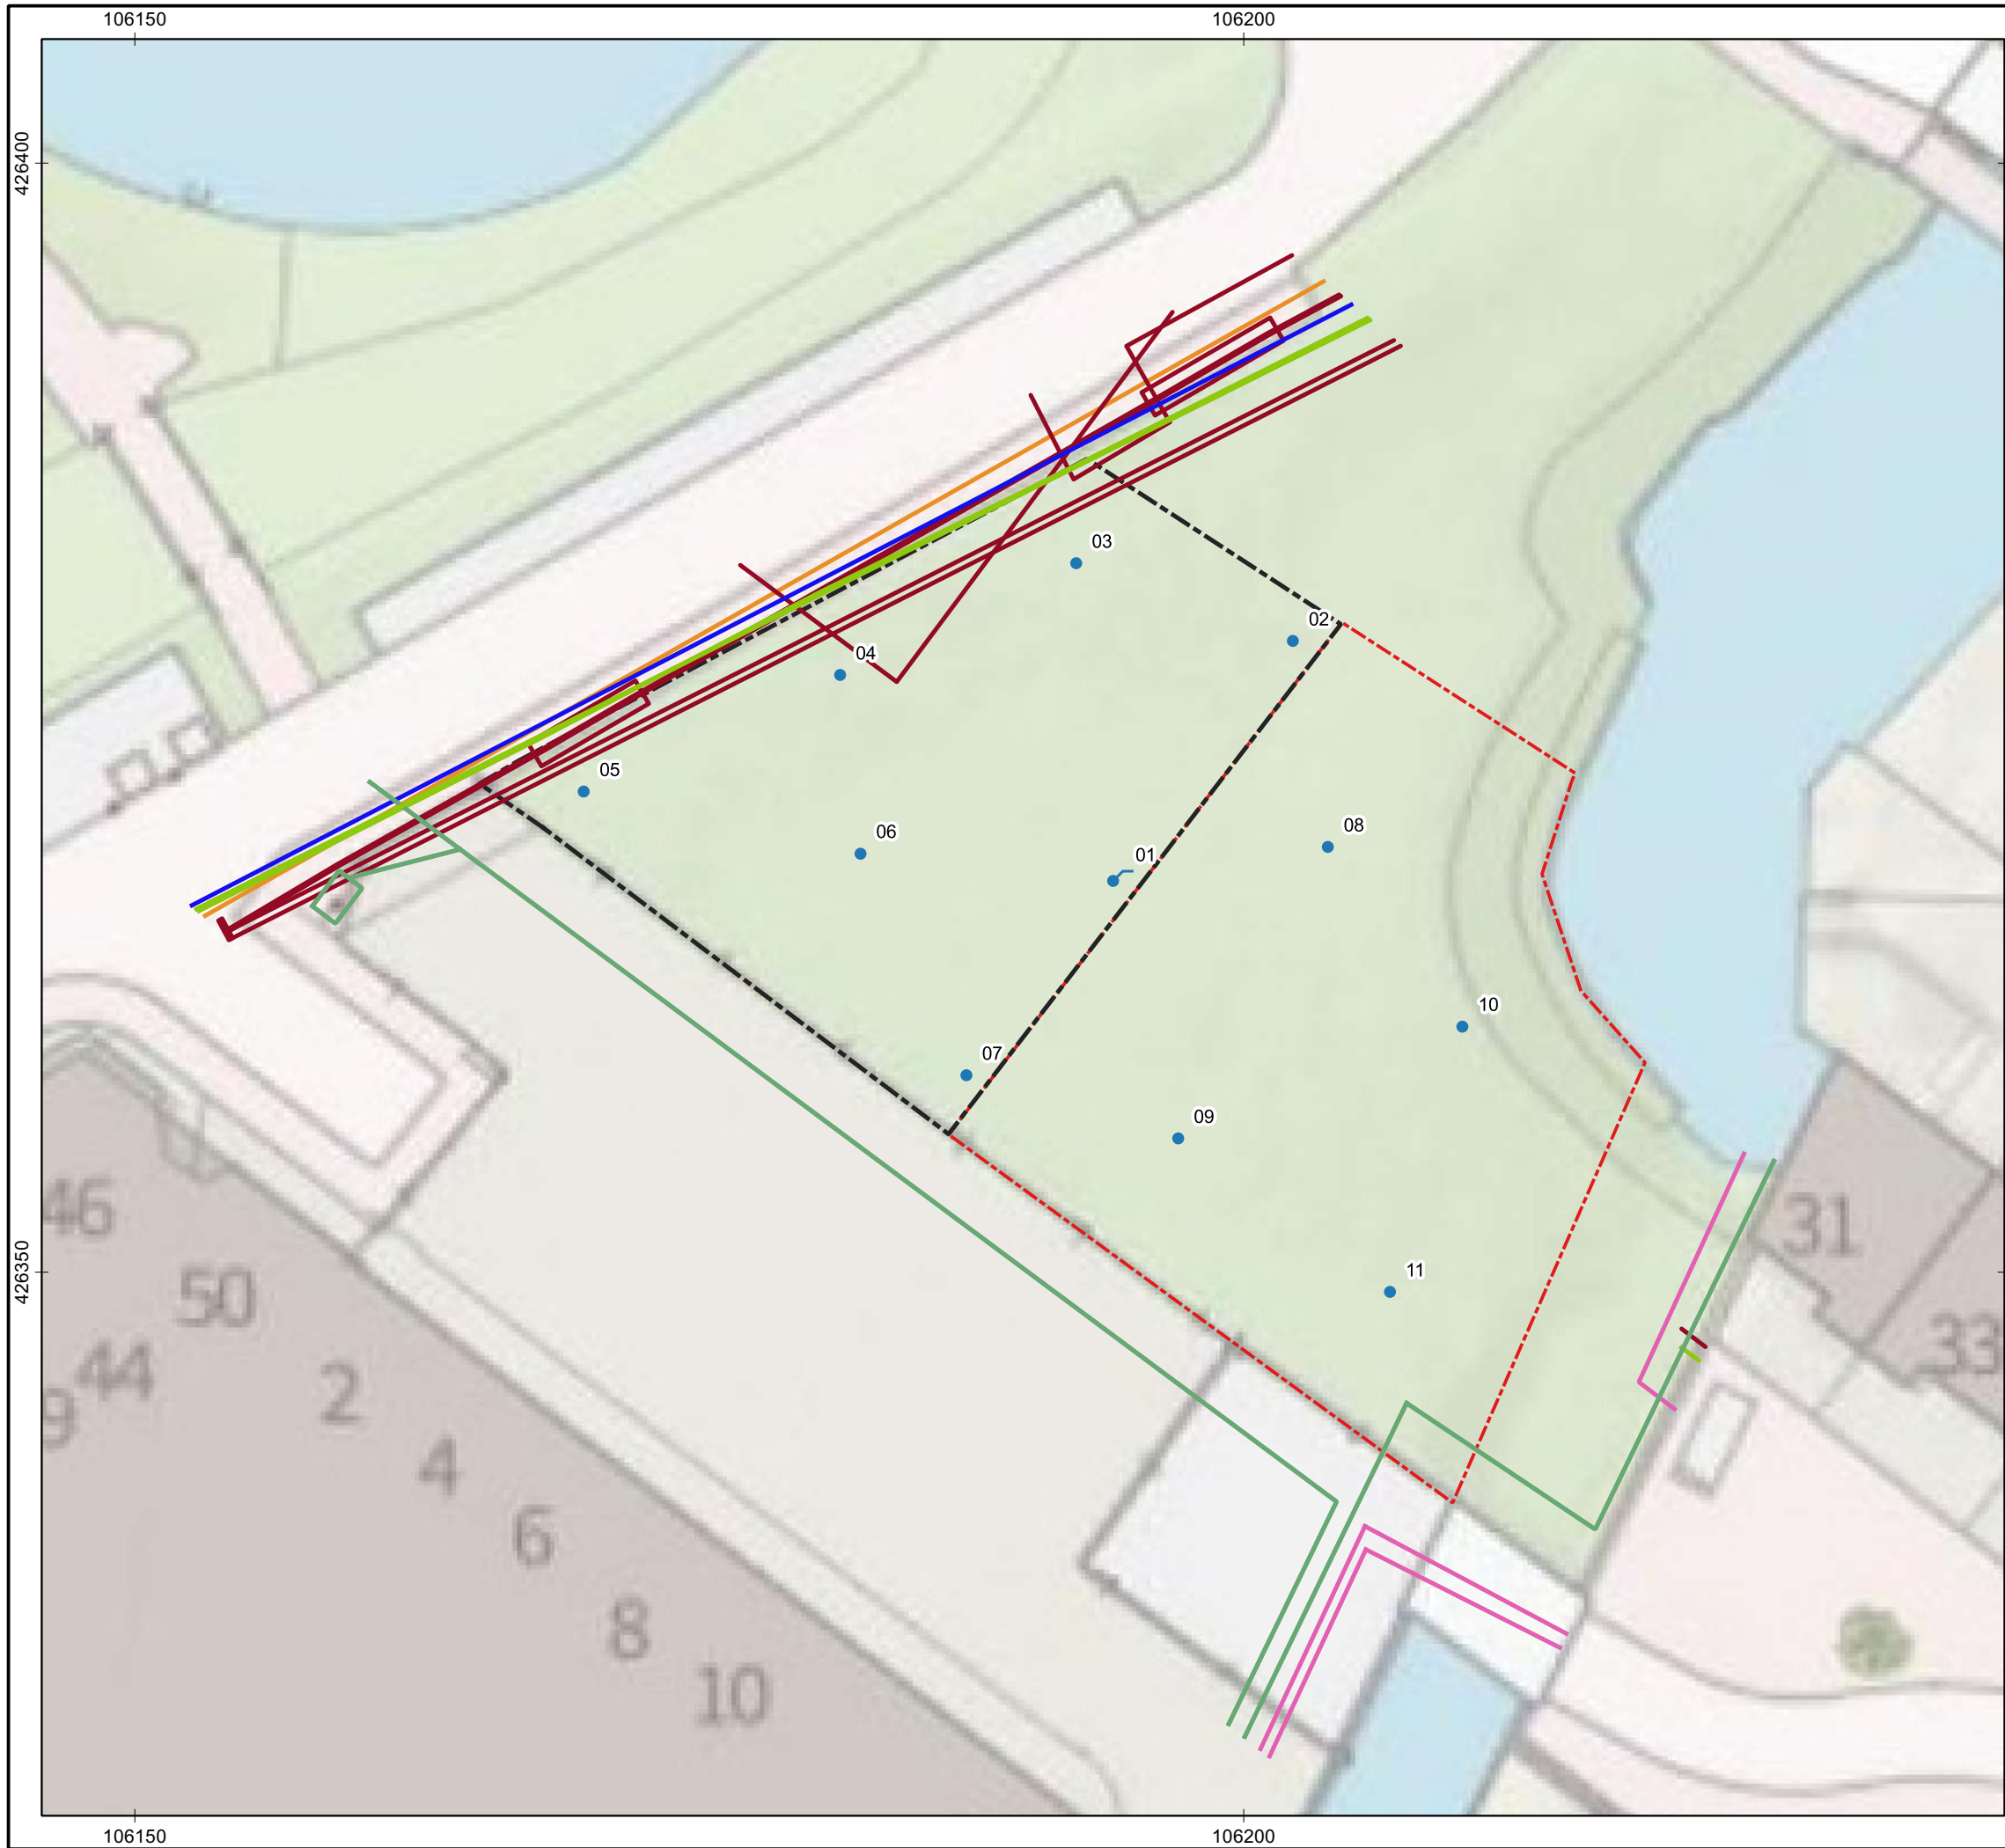
-   Plangebied
-   Uitbreiding plangebied
- Boringen**
-   Boring
-   Boring met peilbuis
- Klic 2020 entities**
-   B-BH-KL-WARMTENET_Eteck_Duurzame-G
-   B-BH-RI-WATER_Oasen-G
-   B-WE-KL-DATA-G
-   B-WE-KL-ET-G
-   B-WE-KL-GAS-G
-   B-WE-RI-transport-G

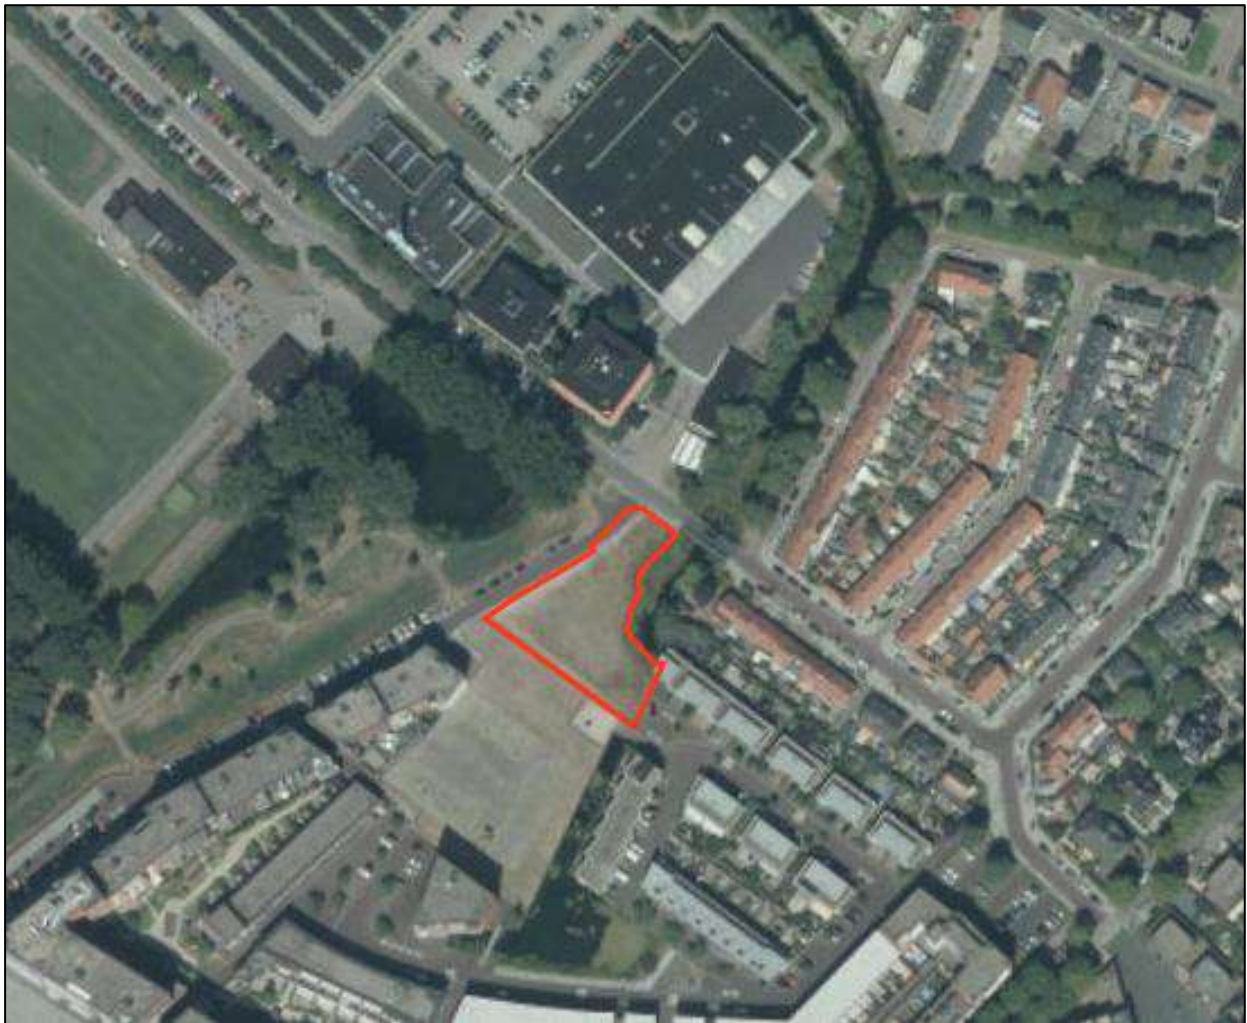
Het projectgebied is gelegen langs de Slobbengorsweg en Bolwerk te Papendrecht. De begrenzing van het projectgebied wordt weergegeven in Afbeelding 1. Voor de regionale ligging van het projectgebied wordt verwezen naar bijlage 2.

Afbeelding 1: Begrenzing projectgebied (gearceerd) (Bron: Google Maps).

Het projectgebied is gelegen langs de Slobbengorsweg en Bolwerk te Papendrecht. De begrenzing van het projectgebied wordt weergegeven in Afbeelding 1. Voor de regionale ligging van het projectgebied wordt verwezen naar bijlage 2.

Afbeelding 1: Begrenzing projectgebied (gearceerd) (Bron: Google Maps).

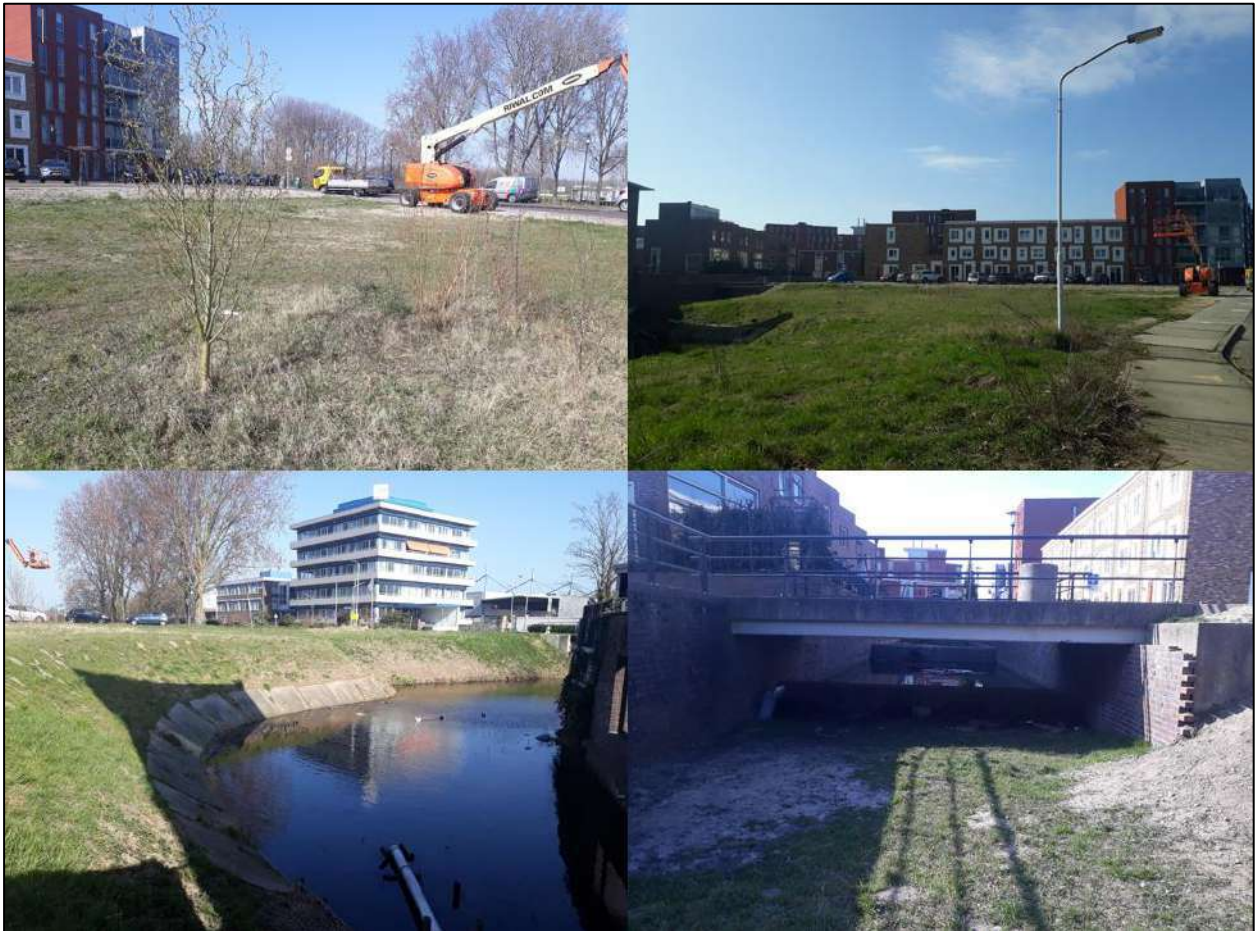
Het projectgebied bestaat uit een grasveld met kort gemaaid Engels raagrass met kleine stukken kale zanderige grond. In het midden van het veld staat een kleine krulwilg van ongeveer 1,5 meter hoog omringt door hoger gras. In het noorden van het projectgebied staat langs de Slobbengorsweg een lantarenpaal in het gras. Aan de oostzijde van het projectgebied loopt een vrij brede watergang, ongeveer 8 meter, met een stijl aflopende oever van ongeveer 2,5 meter hoog. Deze is aan de voet gedeeltelijk beschoeid. De zuidelijke zijde wordt begrenst door de Bolwerk en een parkeerterrein. Ten zuidoosten loopt het grasveld beperkt door onder een brug, tot deze hieronder aan een watergang grenst. Aan de westzijde van het projectgebied loopt de Slobbengorsweg. Aan de noordzijde wordt het projectgebied begrenst door de Havenstraat. In Afbeelding 2 zijn de beschreven gebiedselementen weergegeven.

Afbeelding 2: Krulwilg en grasveld midden in het projectgebied (linksboven), lantarenpaal en overzicht van het projectgebied (rechtsboven), de oever en aanliggende watergang (linksonder) en de aan het projectgebied grenzende watergang onder een brug (rechtsonder).

Het projectgebied bestaat uit een grasveld met kort gemaaid Engels raagrass met kleine stukken kale zanderige grond. In het midden van het veld staat een kleine krulwilg van ongeveer 1,5 meter hoog omringt door hoger gras. In het noorden van het projectgebied staat langs de Slobbengorsweg een lantarenpaal in het gras. Aan de oostzijde van het projectgebied loopt een vrij brede watergang, ongeveer 8 meter, met een stijl aflopenede oever van ongeveer 2,5 meter hoog. Deze is aan de voet gedeeltelijk beschoeid. De zuidelijke zijde wordt begrenst door de Bolwerk en een parkeerterrein. Ten zuidoosten loopt het grasveld beperkt door onder een brug, tot deze hieronder aan een watergang grenst. Aan de westzijde van het projectgebied loopt de Slobbengorsweg. Aan de noordzijde wordt het projectgebied begrensd door de Havenstraat. In Afbeelding 2 zijn de beschreven gebiedselementen weergegeven.

Afbeelding 2: Krulwilg en grasveld midden in het projectgebied (linksboven), lantarenpaal en overzicht van het projectgebied (rechtsboven), de oever en aanliggende watergang (linksonder) en de aan het projectgebied grenzende watergang onder een brug (rechtsonder).

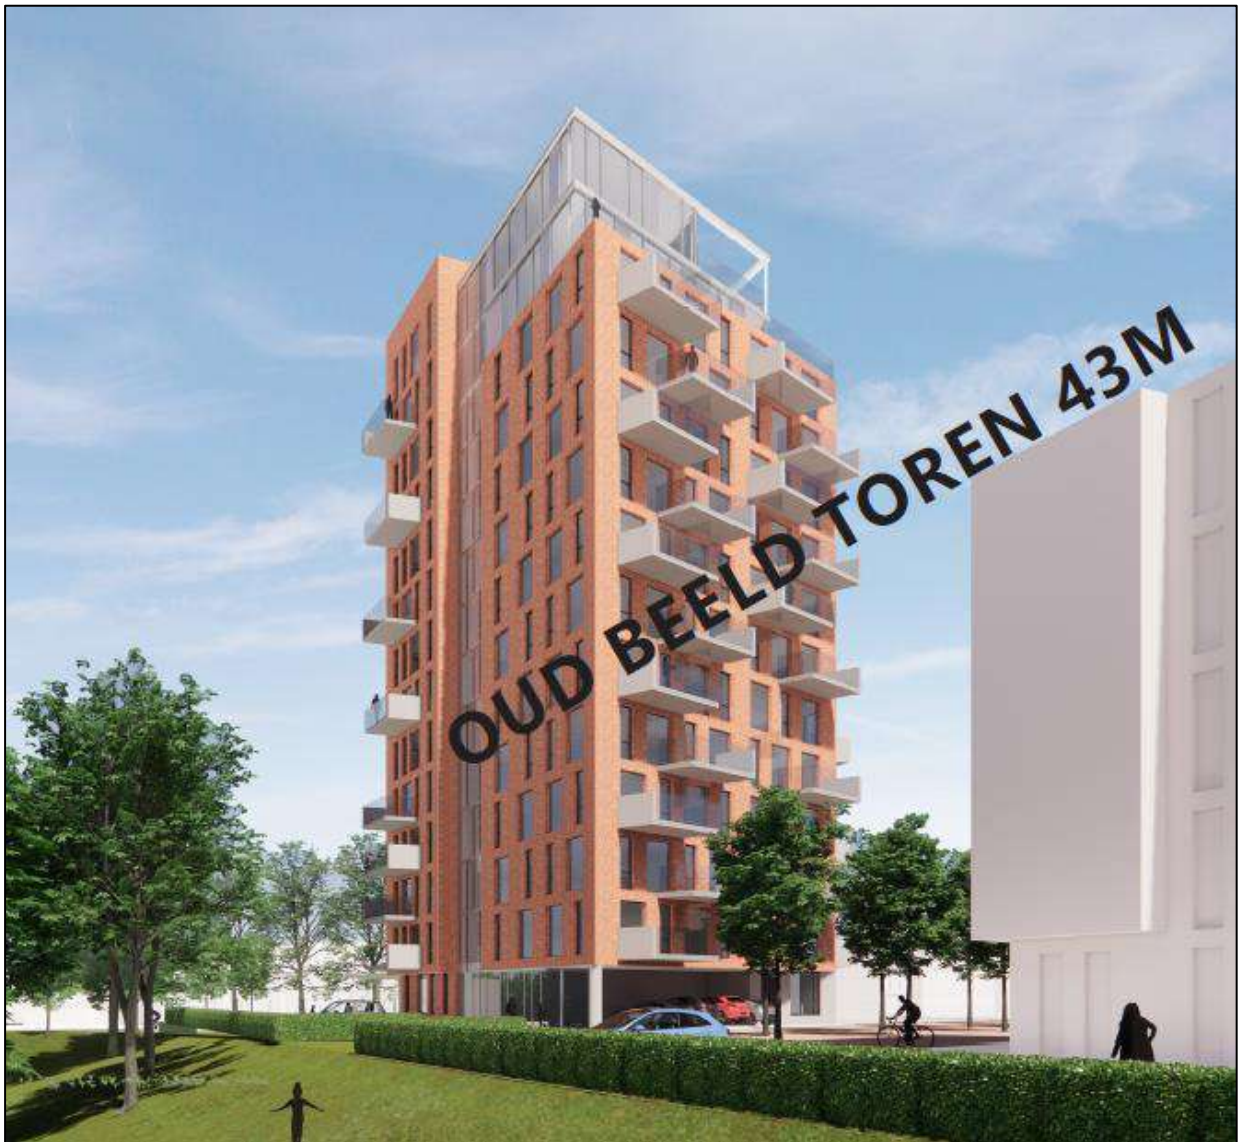
In de toekomst wordt er een woontoren van 11 verdiepingen met een kelder gebouwd. Afbeelding 4 geeft een illustratief beeld van de toekomstige situatie.

Afbeelding 4: Toekomstimpresie van het projectgebied met de te bouwen woontoren (Bron: RHO Adviseurs B.V.).

In de toekomst wordt er een woontoren van 11 verdiepingen met een kelder gebouwd. Afbeelding 4 geeft een illustratief beeld van de toekomstige situatie.

Afbeelding 4: Toekomstimpresie van het projectgebied met de te bouwen woontoren (Bron: RHO Adviseurs B.V.).

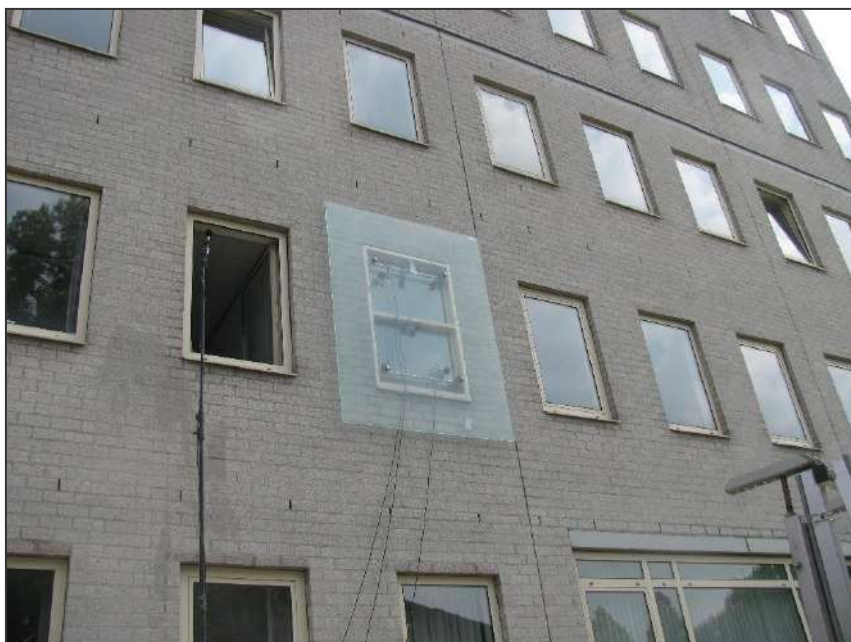
Foto 3.1

In een praktijksituatie is onderzocht wat het effect is van het plaatsen van glasplaten (glazen gevelgeluidschermen) voor het raam in de gevel van het kantoorpand aan de Heuvellaan 1 te Gouda. Hiertoe zijn op 11 juni 2013 metingen verricht van de geluidreductie van de glazen gevelgeluidschermen (zie ook onderstaande foto). Daarbij is gevarieerd in schermafmeting, afstand tussen het scherm en de gevel.

Glazen gevelgeluidscherm voor het raam in de gevel

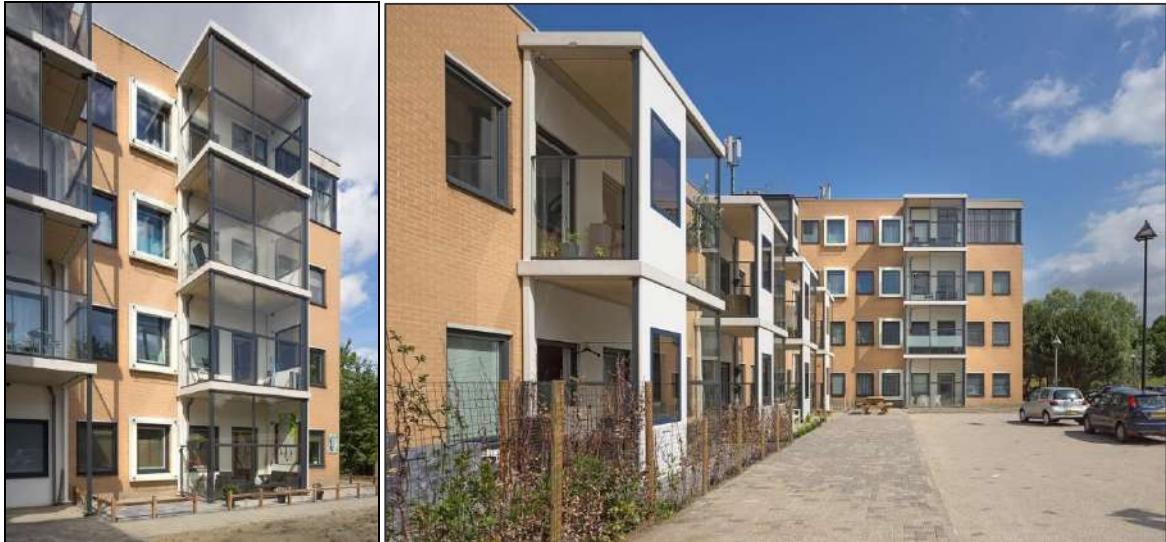
Foto 4.1

Total Glas SilentAir schermen zijn geluidafschermdende voorzieningen voor te openen ramen in de gevel van een gebouw. De schermen bestaan uit een glasplaat en één of meerdere aluminium geluidabsorberende cassettes die worden bevestigd aan de gevel.

Praktijktoepassing van de schermen
